Konzerválási – restaurálási dokumentáció
a Semmelweis Orvostörténeti Múzeum gyűjteményében található 19.
századi empire szalongarnitúra restaurálásához

1. A műtárgyak rövid leírása

Az anyagi lehetőségek miatt csak a garnitúra egy része, az ülőbútorok és a hozzájuk tartozó asztal lesz restaurálva. A tárgyak leltári számai: kanapé 69.317.1.1, 4db szék 69.317.1.2-5, asztal 69.317.1.6, karosszék 92.43.1, a dokumentáció ezek konzerválási-, restaurálási munkafolyamatait tartalmazza.

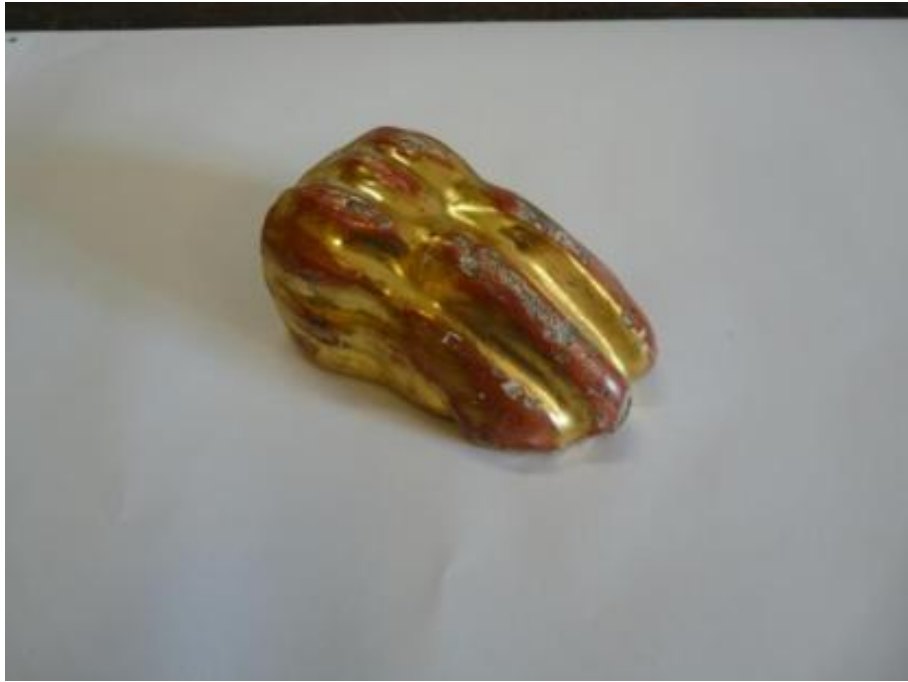
A pergő, kopott aranyozás az egyik asztallábon

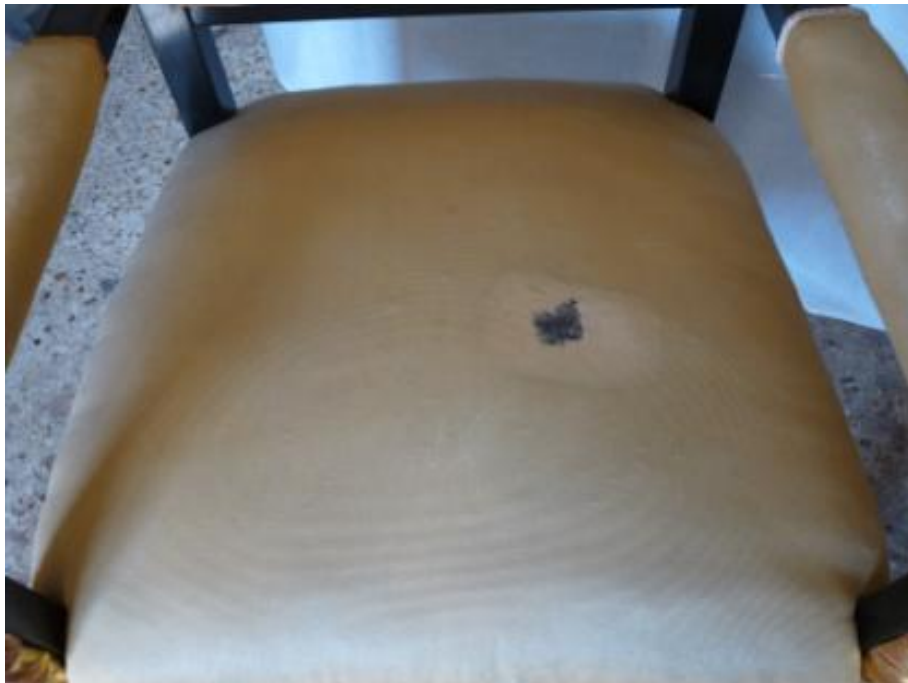
Az elszennyeződött kárpitszövet

6. Kárpitozás: Az ülőbútorok kárpitozott részei a restaurálás folyamán teljesen lebontásra kerültek. A kávaszerkezetek hibáit, a fakötéseket így könnyebben lehetett javítani. A tartószerkezetek (hevederek, rugók), és a tömések (afrik, lószőr) visszaépítése a jó állapotban lévő eredeti vagy avval megegyező új anyagból történt, hagyományos technikával. A kárpitszövet tisztítását a porszívózás után áztatással, Evex 3s felületaktív anyag 2 százalékos vizes oldatával végeztem. A tisztavizes öblítés után a szövetet fektetve szárítottam. A karszék karfáinak szakadozott szövetét a jelenlegihez hasonló anyaggal pótoltuk. Ezt a műveletet szakképzett kárpitosmester segítségével végeztem.

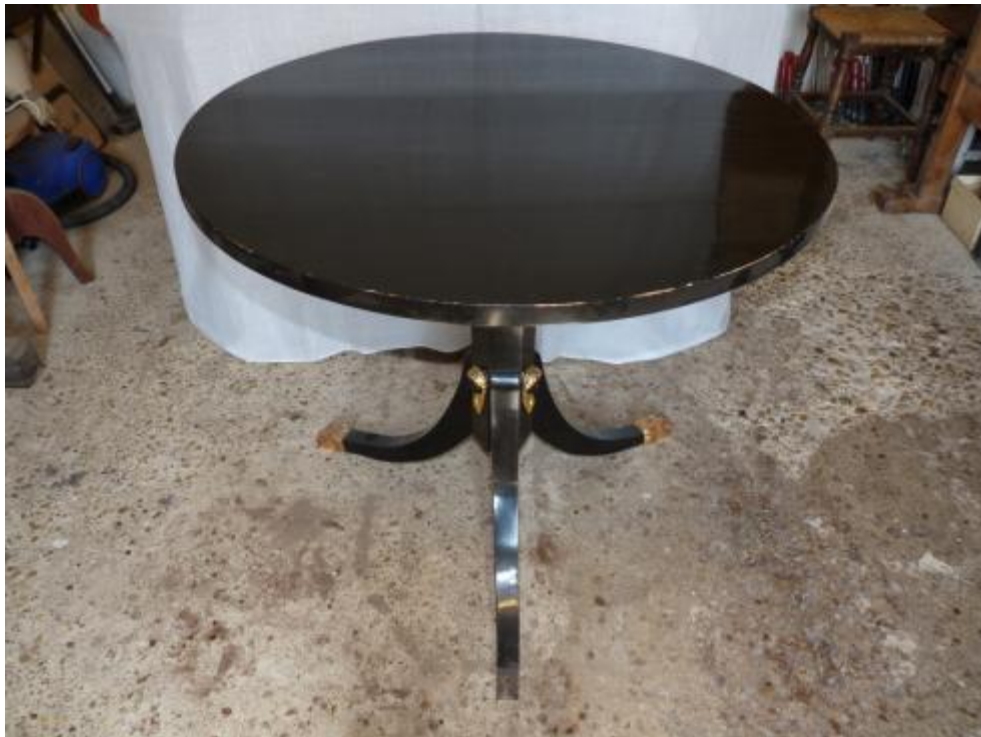
Az asztal a restaurálás előtt

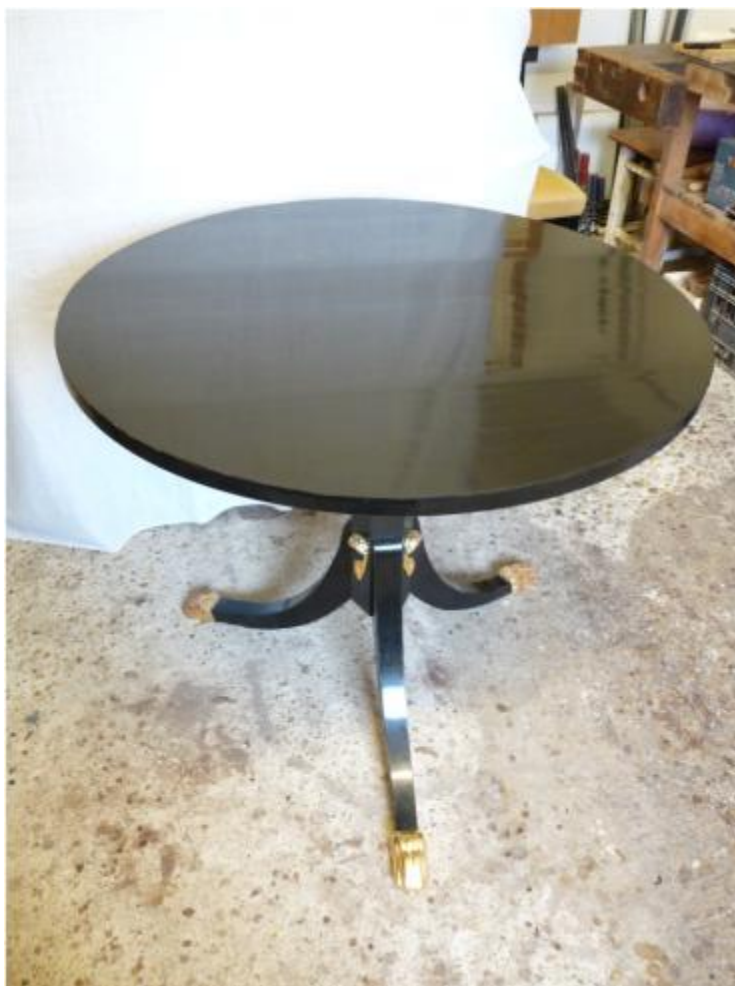
A restaurált asztal

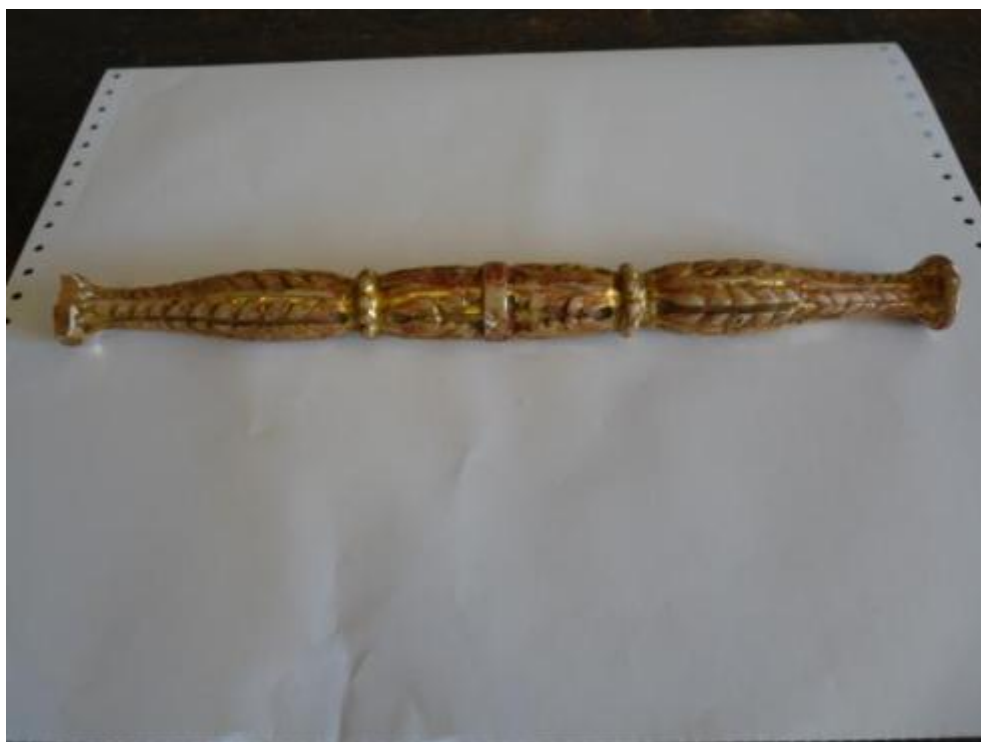
A szék összekötő a restaurálás előtt

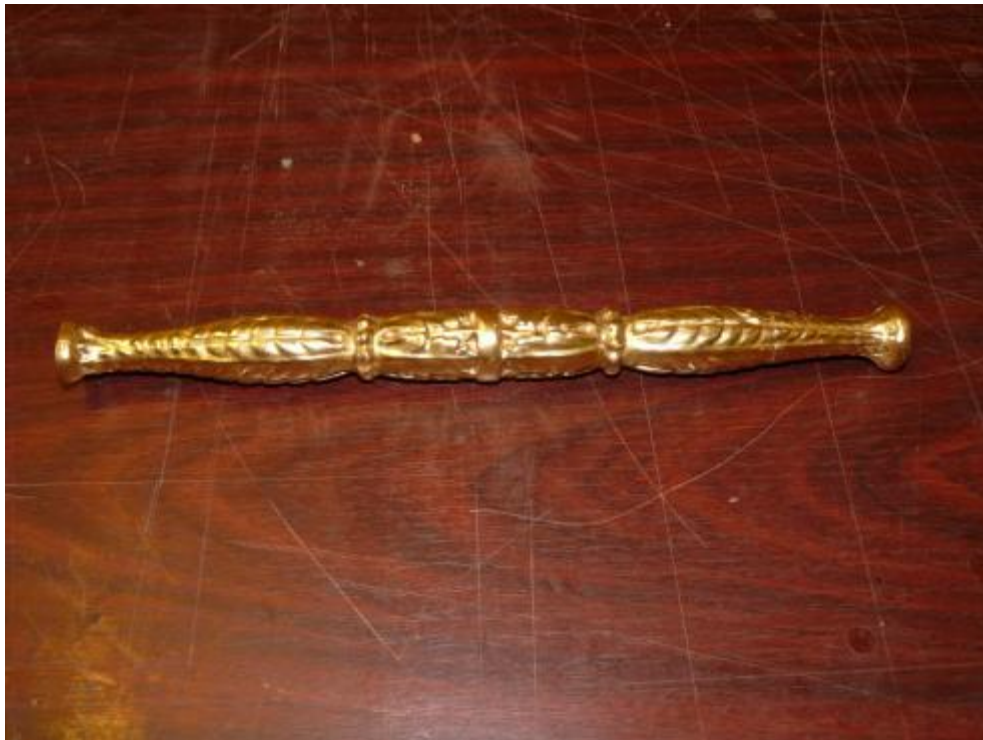
A szék összekötő az aranyozás után

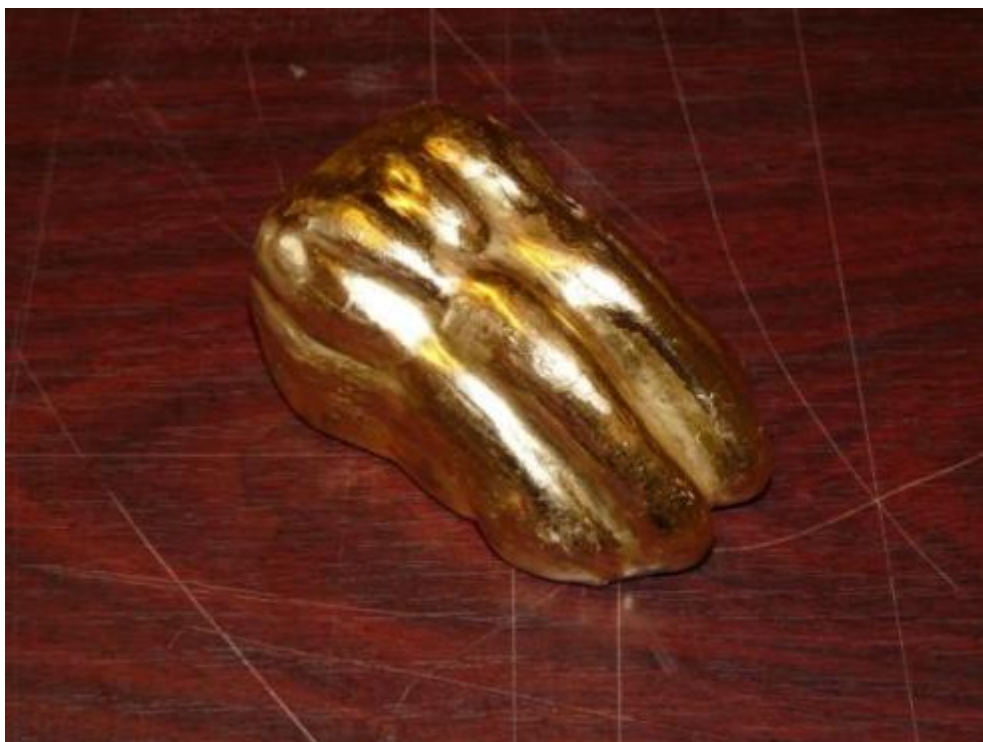
Az asztalláb aranyozás után

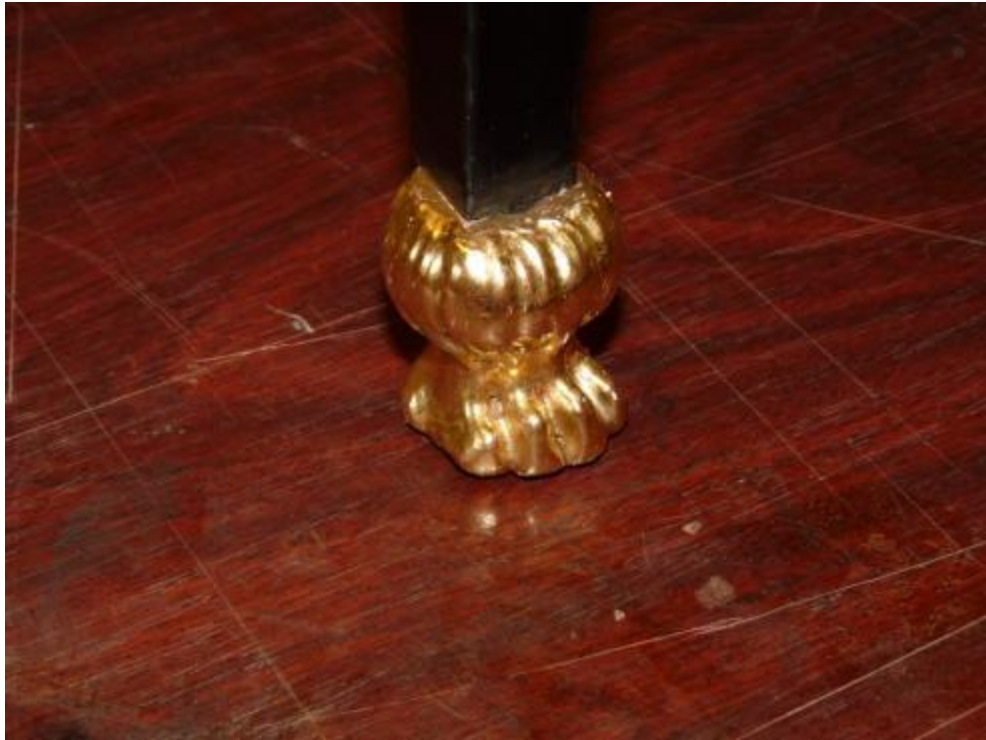
Az aranyozott székláb

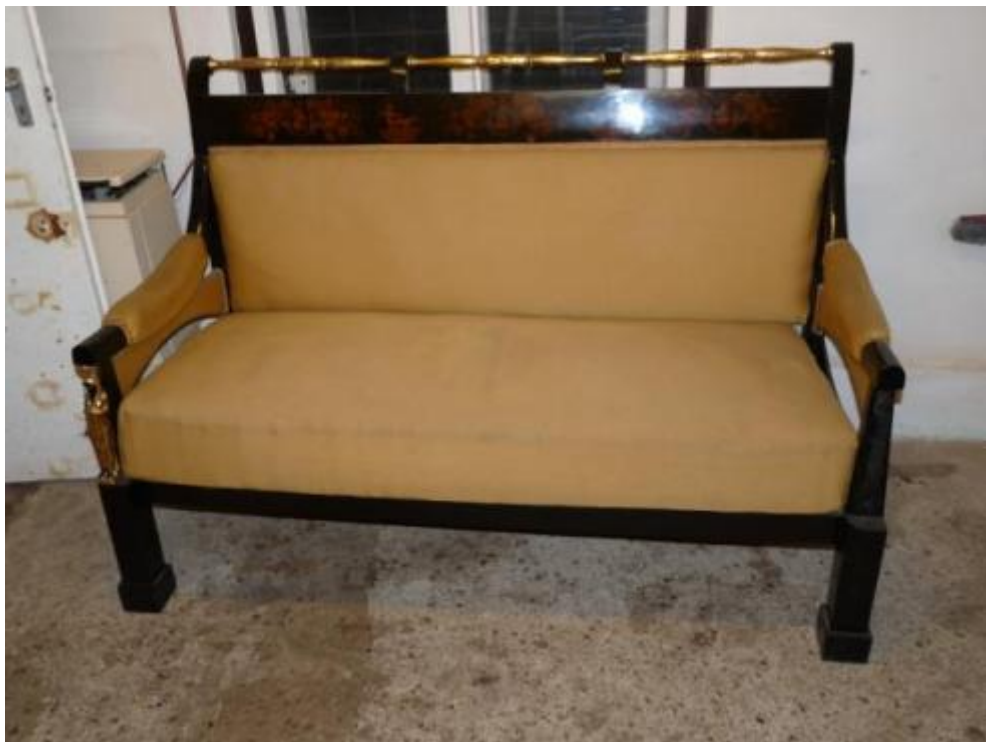
A kanapé eredeti állapota

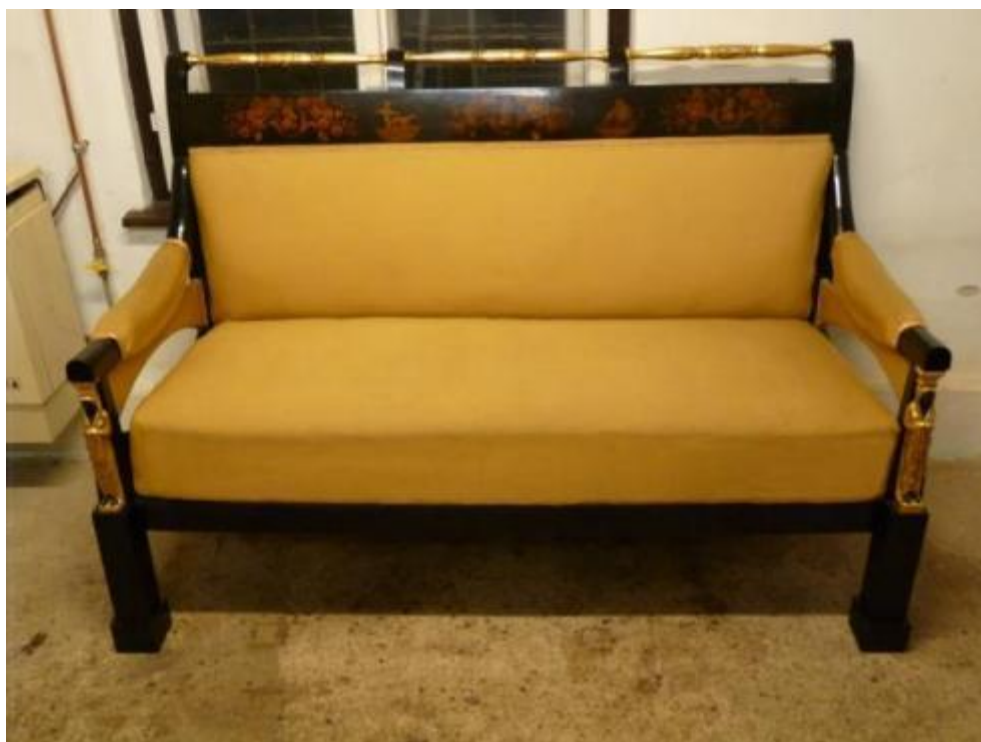
A restaurált kanapé

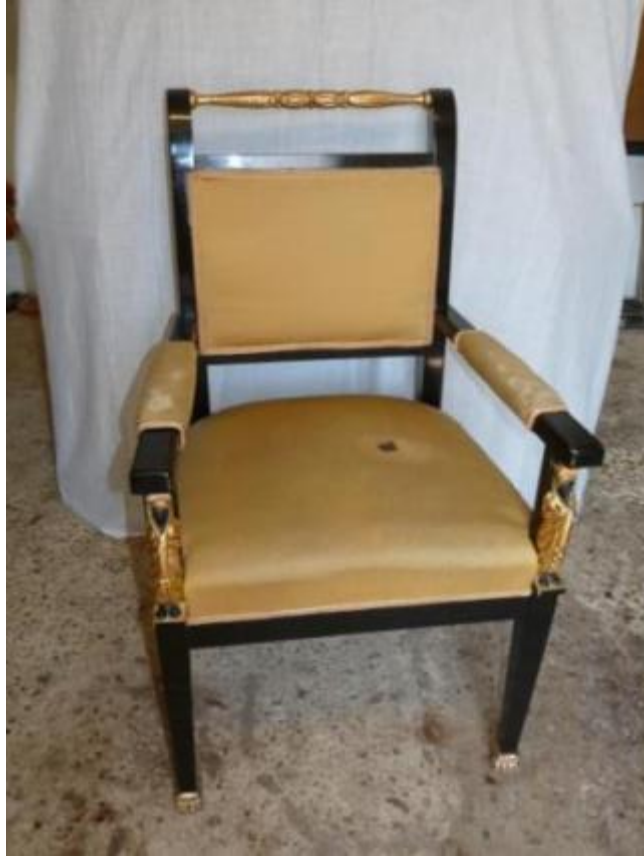
A karosszék eredeti állapota

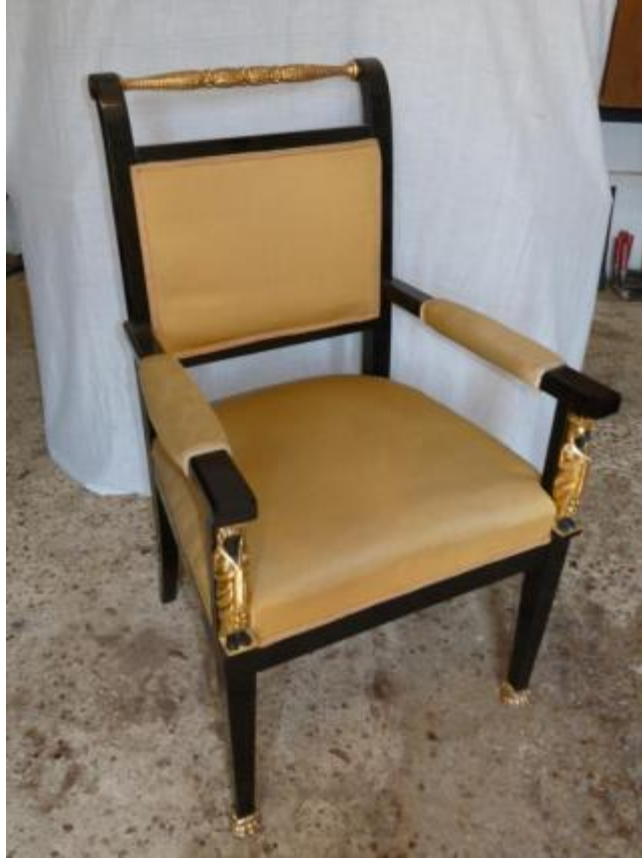
A restaurált karosszék

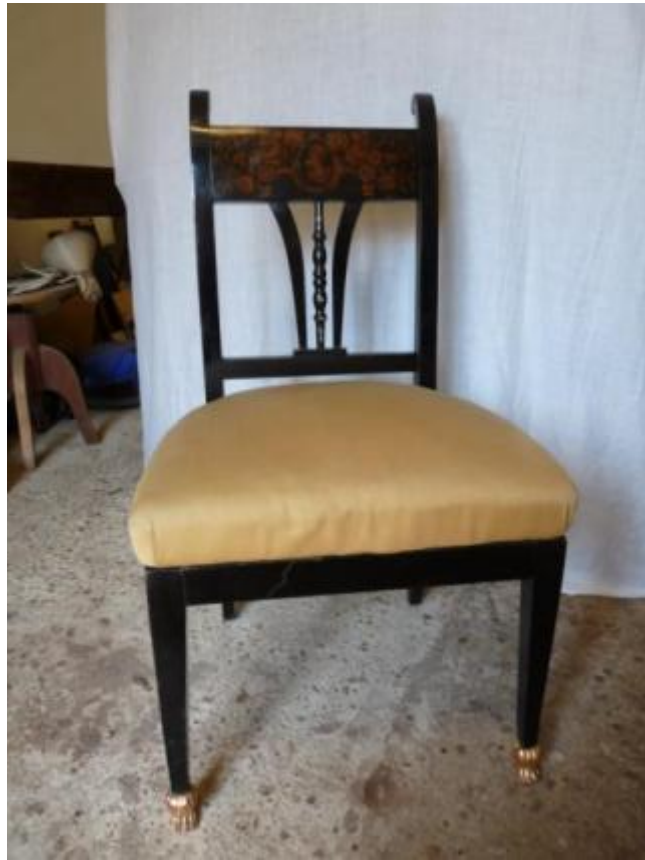
Az egyik szék a restaurálás előtt

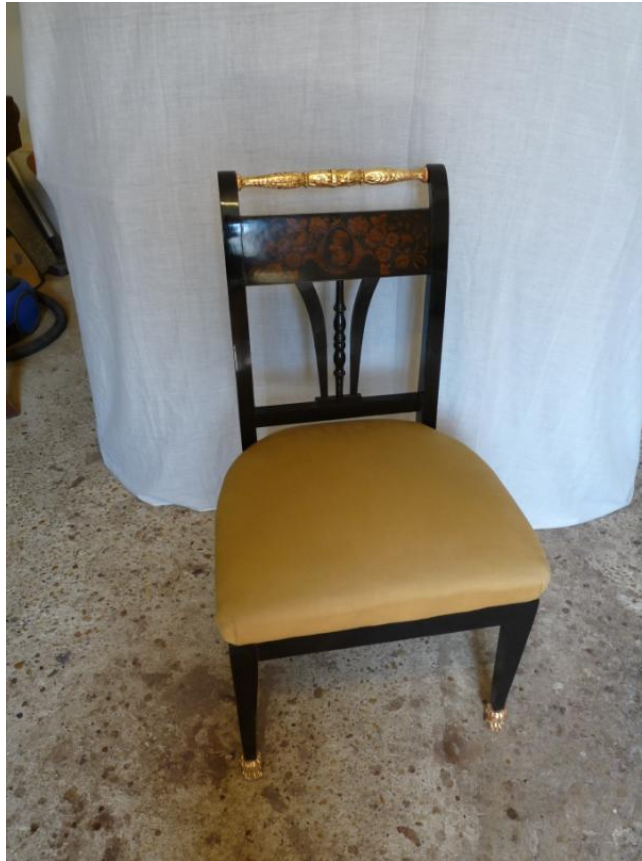
A restaurált szék
