Restaurálási dokumentáció

4259. ltsz. Festett láda és 75.67.1. ltsz. áthajtós pad,
a Szentendrei Szabadtéri Múzeum részére,
a Nemzeti Kulturális Alap 204111/281. számú pályázatához

4259. Láda

75.67.1. Pad.

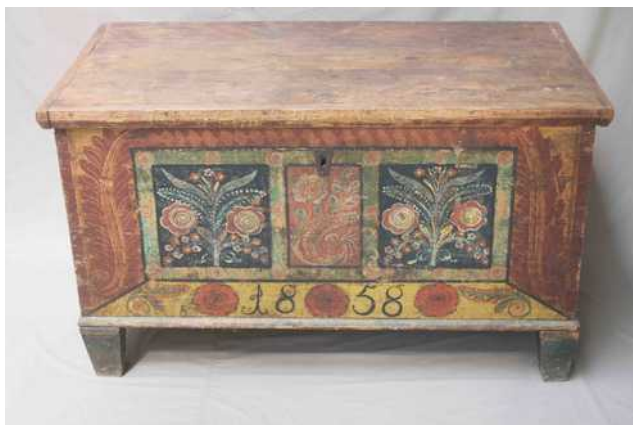
1. ábra. Restaurálás előtti állapot

Állapotleírás: Felületét légköri és humán szennyeződések borítják. Az öregedés-száradás következtében az illesztések (frontoldal, teteje és az alja) a fenyődeszkák között rések keletkeztek. Rovarrágások nyomai szórطان láthatóak a tárgyon. A lábai erősebben sérültek, a használat és a rovarrágások, kisebb penészes fertőzés miatt sérülékeny, hiányos. Ládafiának felső, hajtogatható deszkája hiányzik. A fedél a csapolások mentén a nem rendeltetésszerű használat miatt több helyen sérült. Utólagosan két darab zsanért helyeztek el a tárgyon. A tárgy festése hiányos, pereg.

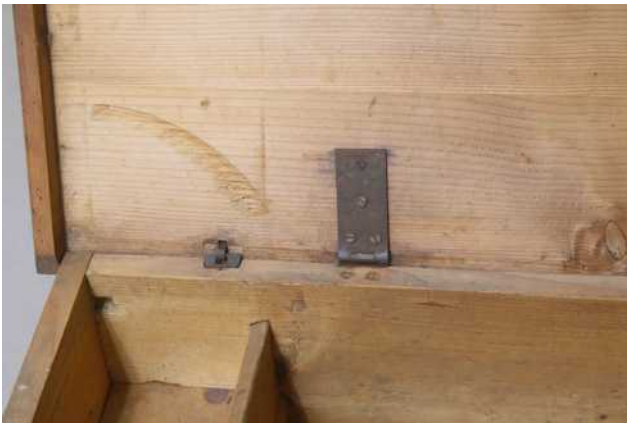
3. ábra. Korrodált vasalat és hiányzó ládafia fedél

A fém alkatrészeket körbemaszkolást követően, mechanikusan letisztítottuk róla drótkefe és üvegceruza használatával.

A fém felületeket tisztítást követően rozsdáátalakító szerrel kezeltük (würth).

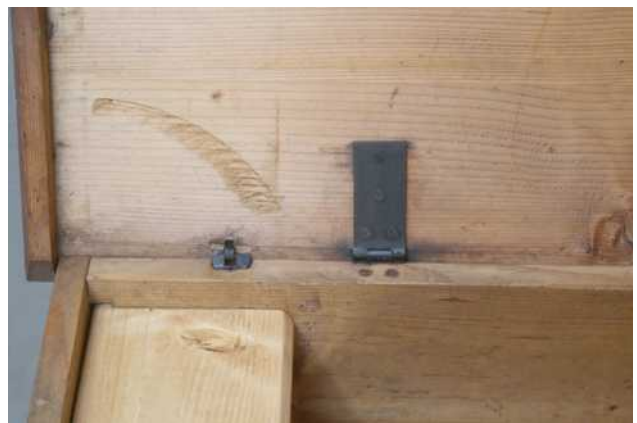
4. ábra. Konzervált vasalat és kiegészített ládafia fedél

A konzervált fém alkatrészeket vizes bázisú matt fekete festékkel vontuk be, ezzel elzárva a levegő páratartalmától.

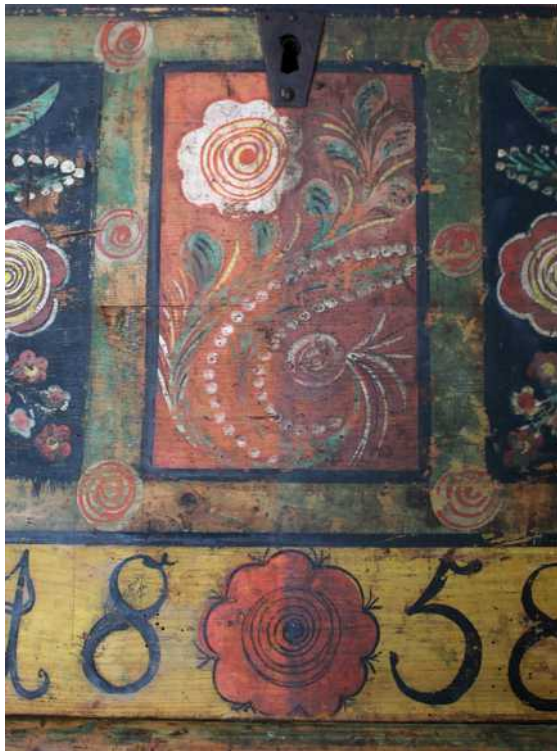
5. ábra. Festékmegkötést követően nedves tisztítást alkalmaztunk a tárgyon, és a visszamaradt szennyeződések (előző felületkezelő réteg) alkoholos oldószerrel tisztítottuk

Tisztítást megelőzően a festett felület pergő részeit japán papírral fedtük le, amit halenyvvel kötöttünk rá. Száradást követően precíziós vasalóval rögzítettük a pergő darabokat. A papír eltávolítása nedvesítést követően kis szakaszonként haladva történt meg. Amennyiben úgy ítéljük meg, hogy egy száraz tisztítás megengedhető a festékmegkötés előtt, úgy azzal kezdünk.

A nedves tisztítást először a natúr fa felületen alkalmaztuk. Zsíralkohol szulfát 5 %-os desztillált vizes oldatával tisztítottuk a felületet, azonnali nedves áttörléssel, majd száraz törléssel. A festett felületet ugyanezen anyag habjával tisztítjuk meg folyamatos visszatörléssel. A visszamaradt szennyeződések tisztá alkohol és desztillált víz keverékével felhasználásával, amit lokálisan, azonnali visszatörléssel hordtunk fel.

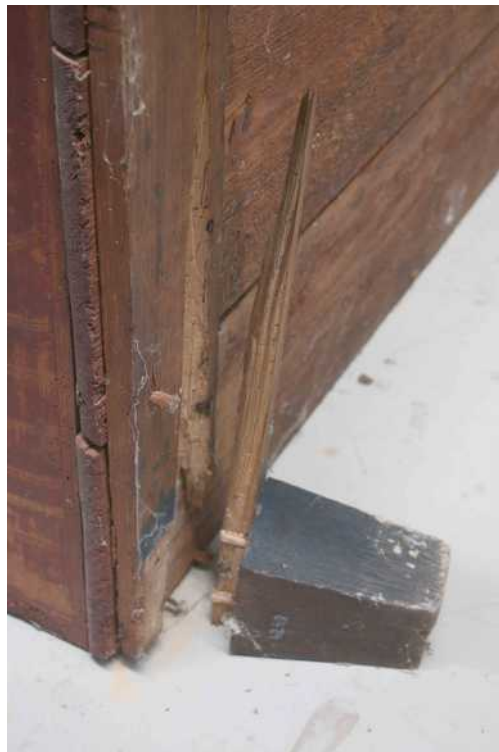
6. ábra. A bal hátsó láb feletti heveder lécszámban lehasadt, valószínűleg eredetileg is hasadás futhatott végig ezen a tárgyalkotón, és az öregedés-száradás következtében már nem volt képes megtartani a tárgy súlyát, így visszarángattuk az eredeti helyére

Mivel szabadtéri kiállítási körülmények közé kerül a tárgy, ezért poli-vinil-acetát alapú ragasztó felhasználására került sor. A csapolások illesztései közé előnedvesítve (alkoholos desztillált víz) ragasztóanyagot fecskendeztünk, majd szorítóhatás alá helyezzük. Kiegészítéshez az eredetinek megfelelően fenyőfát használtunk fel. A ládafia tetejét rekonstruáltuk analógia alapján. A hevederlécek faszeg hiányosságai is kiegészítésre kerültek.

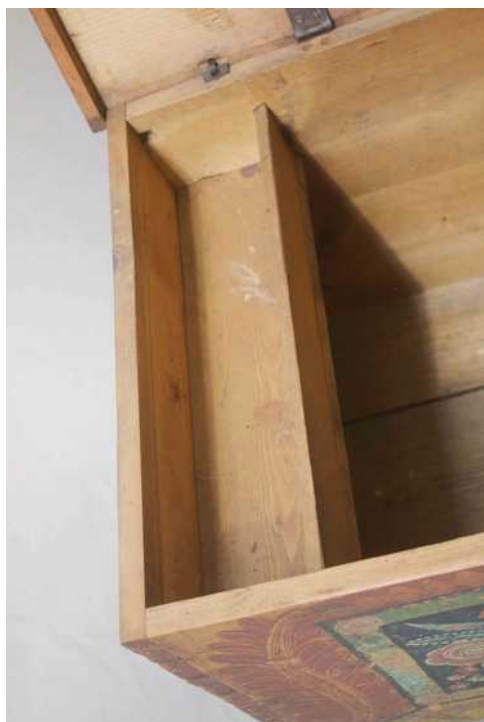
7. ábra. Ládafia restaurálás előtt

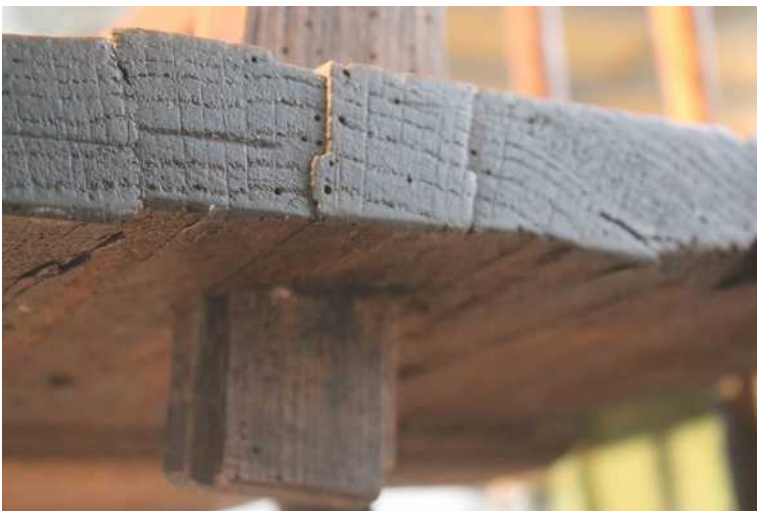
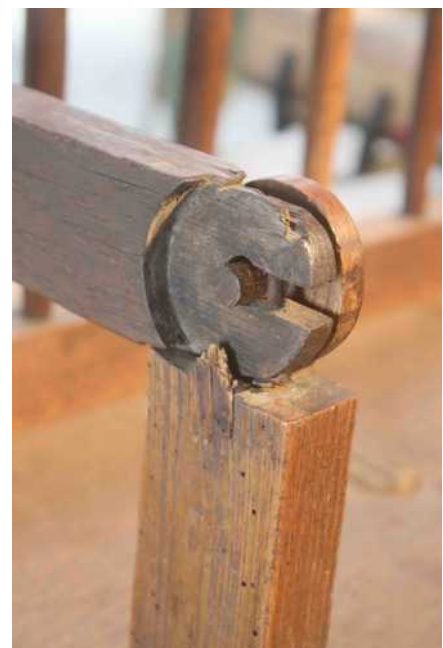
Felületét légköri és humán szennyeződések borítják. Az öregedés-száradás következtében az illesztések között rések keletkeztek. Rovarrágások nyomai szórطان láthatóak a tárgyon. A lábai erősebben sérültek, a használat és a rovarrágások, kisebb penészes fertőzés miatt sérülékeny, hiányos. Ülőlapja 3 ponton behasadt, kezd szétválni. Bal-illetve jobb oldalt is apró hiányosságok látszanak. A jobb oldali forgó csapolás hiányos, egy lekerekített darab hiányzik, illetve a háttámla léccének lekerekített darabjából egy kb. 3 cm²- rész nincs meg. A bal oldali csapolás laza. Az ülőlap és az oldallécek csapolása a száradás következtében nagyon mozog.

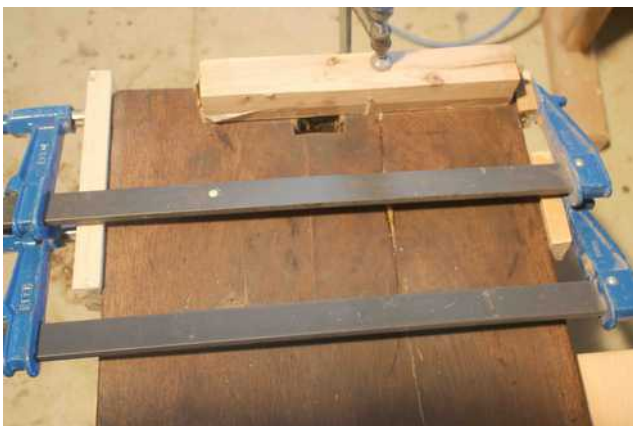
12. ábra. Az ülőrész végein keletkezett hasadásokat szorítóhatás mellett ragasztottuk meg

Mivel szabadtéri kiállítási körülmények közé kerül a tárgy, ezért poli-vinil-acetát alapú ragasztó felhasználására kerül sor. Kiegészítéshez az eredetinek megfelelően tölgyfát használunk fel. Szükséges kiegészíteni a következő területeket:

Ülőlap 2 kis hiányossága, a jobb oldali forgó csapoláshoz tartozó lekerekített részt teljesen, illetve a hiányos oldalhoz tartozó 3 cm²-es darabot.

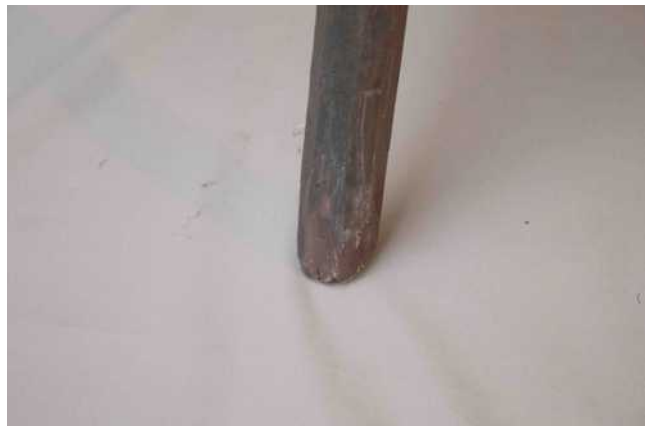
11. ábra. A lábvégeket szilárdítást követően artiwood epoxigyantás anyaggal kiegészítettük

A lábak Paraloid B72 acetonos oldatával kerülnek szilárdításra. Eleinte 5-7 %-os, majd idővel sűrűbb, 15 %-os oldatba helyezve végezzük el a folyamatot.

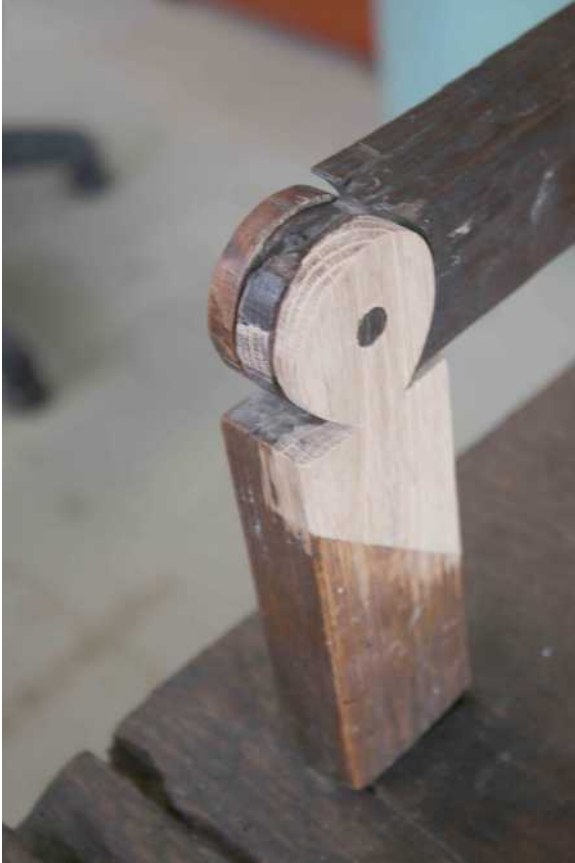
13. ábra. A kiegészítéseket az eredetinek megfelelően tölgyfából készítettük el

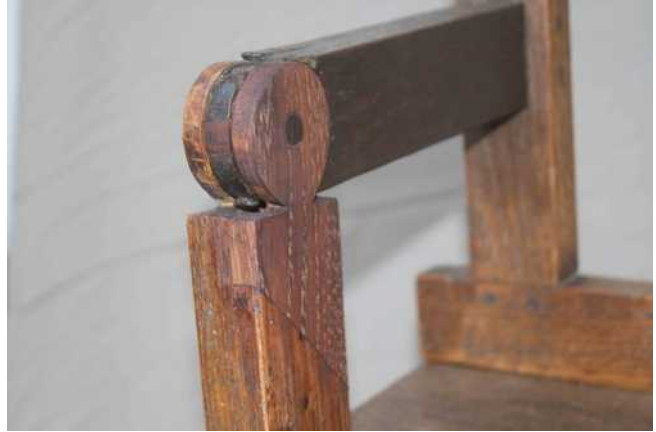
14. ábra. Retusláshoz szeszes fapácot használtunk fel a kiegészített területeken

A natúr fa színű kiegészítéseket szeszes páccal színezzük, ecseteléses eljárással.

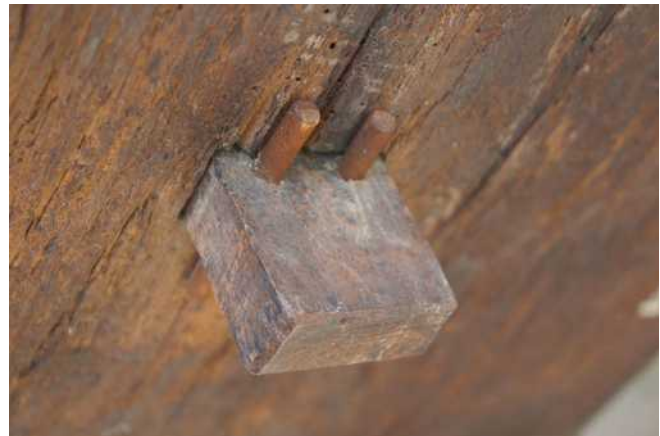
15. ábra. Az újra összeállításnál tölgyfából készült fa-csapokat használtunk fel

Összeállítás során törekedni kell arra, hogy az ülőrész oldalsó csapolásait ékeléssel teljesen rögzítsük, mert a későbbiekben ez okozhat további állagromlást (ahogy jelen esetben). A lábak visszarögzítés során plusz tögy ékeket alkalmazunk, a jó megtartás érdekében.
