## **Szakmai beszámoló A Somogyi-könyvtár egyedi, muzeális dokumentumainak restaurálása című pályázat megvalósításáról**

**Pályázati azonosító: 208111/19**

### **1. Beszámoló a Missale Pragense ex anno 1492 restaurálásáról**

## 2. Beszámoló a Szenci Molnár Albert Lexikon restaurálásáról

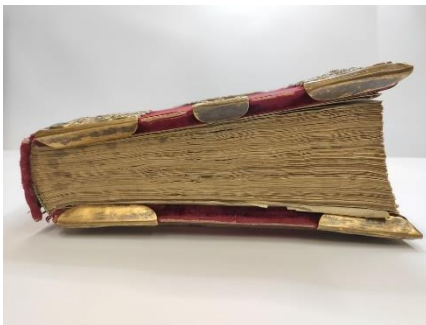
1. fotó

A kötéstáblák fából készültek. Az elő- és háttáblája a közepétől az előmetszés irányában vetemedett (1–2. fotó). A bársonyborításon a táblák hosszanti középvonalaiban táblatörésre mutató nyom látható.

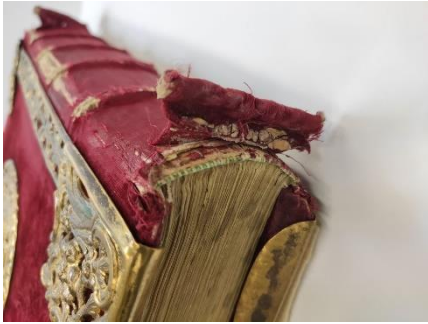
3. fotó

A táblákat és a gerincet borító bársonyszövet bolyhos felülete teljesen lekopott. A gerinc fejrésznél és lábrésznél körülbelül 2 cm magasságban elvált a könyvtest gerincétől. A borító bársonyanyaga és a gerinckasírozás a táblák közötti nyílásokban elkopott és elszakadt. A gerinc bordaközi kasírozásához a betáblázó csikként is használt ritka szövésű vászon a bordák közötti részekben szintén elszakadt a nyílásban. (3–4. fotó).

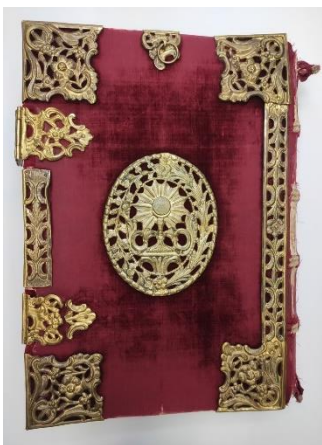
5. fotó

A kötet táblái veretekkel dúsán díszítettek, amelyek az előtáblán épen a helyükön maradtak, a háttáblán a fejrésznél a gerinccel párhuzamos veret és a sarokveret épen maradt, de a szögfejek letörése miatt lelazultak a tábláról. A felső zárócsat a zsanér mentén letörött, az alsó hasonló helyen megrepedt, és a hátsó talprészen törött is (5–6. fotó).

A törött csatokat csak ötvös szakember tudná megfelelő minőségben kijavítani. Amennyiben a későbbiekben kijavításuk megtörténik, felhelyezésüknek kötéstechnikai kifogása, ellenjavallata nincs. Azonban a táblák vetemedésével kialakult nagy nyílástávolság miatt záródásuk nem lehetséges, ezért nem ajánlott a visszahelyezésük, mert a nem záródó, lebegő csatok sérülése

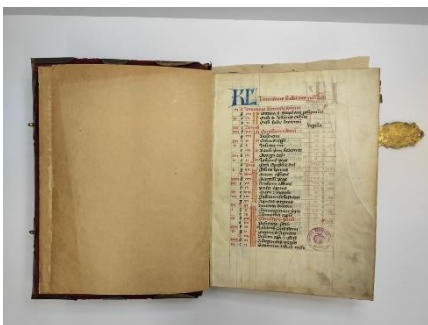
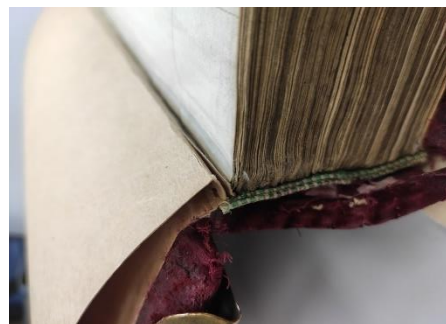
8. fotó

Az előzékek valószínűleg fatartalmú gépi papírlapok, a kódex kialakítását követő későbbi korban kerültek a kötetbe. A fény hatására kialakult elszíneződés jól látható az első táblaelőzők röplapján (7–8. fotó).

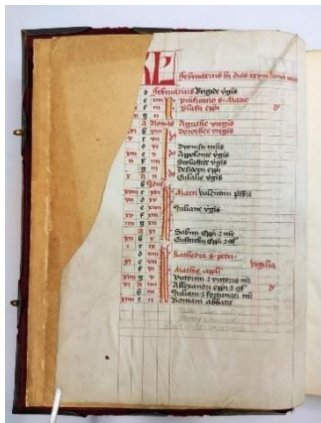
9. fotó

A könyvtest lapjai az első lap harmadrészeének hiánya kivételével jó állapotban vannak. A régi szakadások a pergamennél alkalmazható korhű módon javításra kerültek (9–10. fotó).

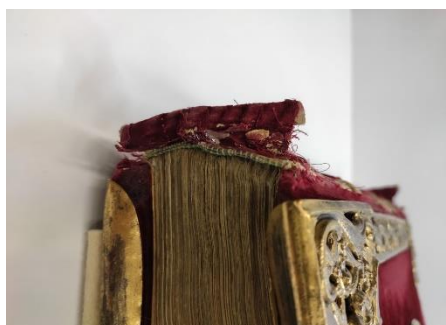
11. fotó

A könyvttest fűzése ép. Az oromszegők lábrésznél és fejrésznél megvannak (11–12. fotó).

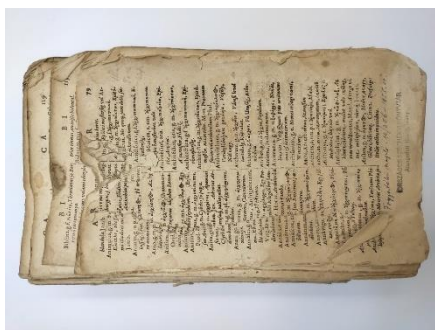
1. fotó

A lapok erősen sérültek, hiányosak, az elhasználtság mértékét tekintve valószínű, hogy ez a kötet mindennapi használatban volt. Különböző mértékben és helyeken vízfoltokkal és ismeretlen barna színű foltokkal szennyezettek. A könyvtest valamennyi lapján a lapélek szakadozottak, a sarkoknál és egyéb helyeken is gyűrődések, felpödrődések, „szamárfülek” vannak. (1–4. fotó).

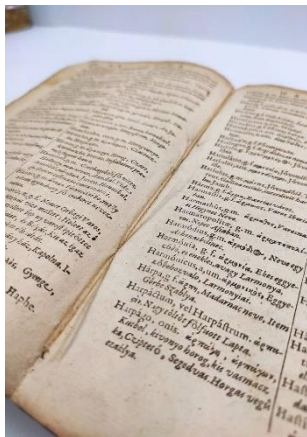
5. fotó

Az ívek külső levélpárjai kopottak, a hajtásnál meggyengültek, a régi varrási tűnyomok több helyen továbbszakadtak. Az ívhajtásokban megtalálhatók az eredeti fűzőcérna maradványai (5. fotó). A könyvtest metszése kopott, erősen szennyezett (6. fotó).
