Restaurálási dokumentáció

20. századi hímzett zászlóról,
a Szentendrei Szabadtéri Múzeum részére,
a Nemzeti Kulturális Alap 204111/281. számú pályázatához

Szennai Skanzen hegedűhátú székeiről
a Szentendrei Szabadtéri Múzeum részére,
a Nemzeti Kulturális Alap 204111/281. számú pályázatához

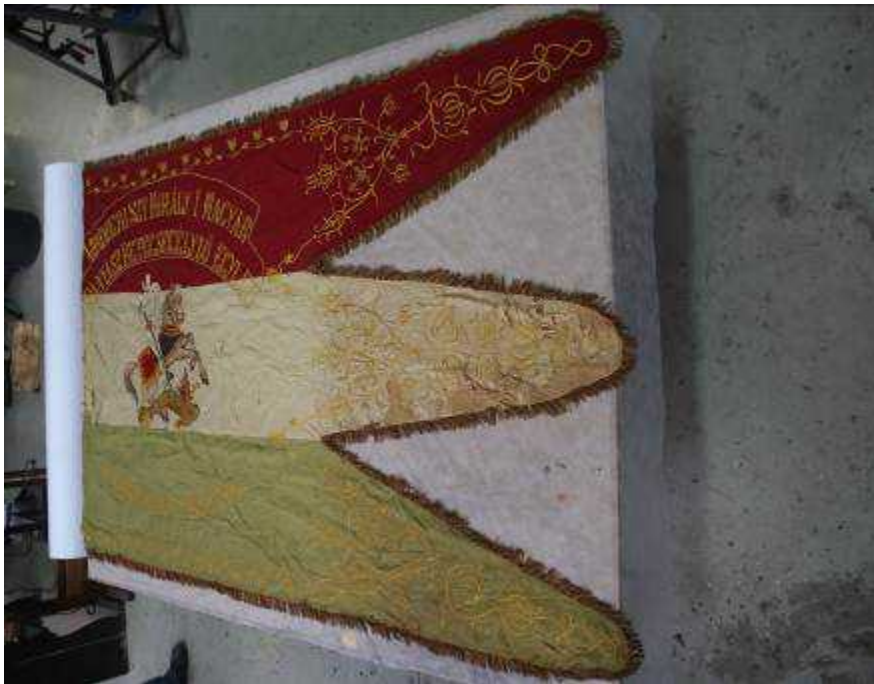
1. kép A zászló a restaurálás megkezdése előtt

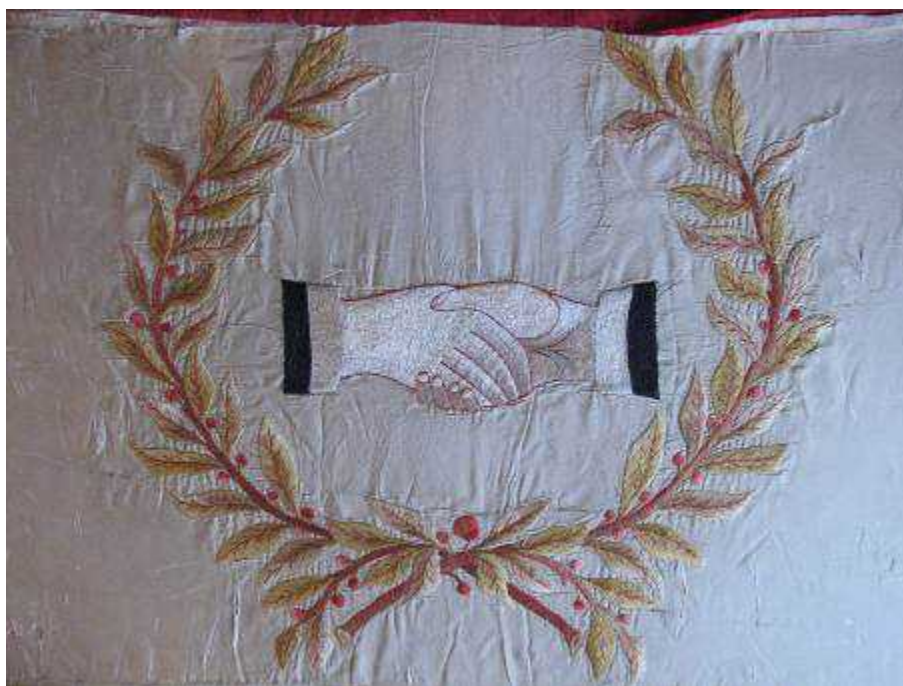
Mindkét oldala hímzett. Az egyik felén az egyesület neve, alakulásának éve („Windberri Szt. Mihály I. Magyar Bányászbetegsegélyező Egyesület, alakult 1901. május 6.”) és Sárkányölő Szent György alakja látható (2. kép). A másik oldalon a „Szabadság, Testvériség, Egyenlőség” felirat olvasható. A középső részen két babérág között egymást átfogó kezeket ábrázoltak (3. kép). A kezek felett lévő címer hiányzik, helyére és formájára csak a varrásnyomokból lehet következtetni.

4. kép Hímzés a zászlólapon (a hiányzó címer varrásnyomával)

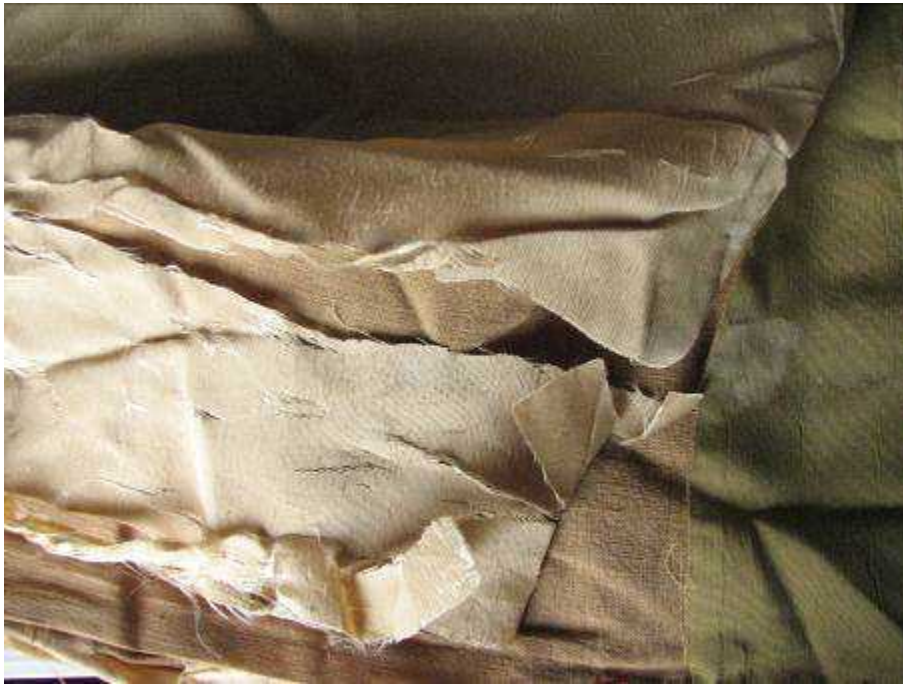
A zászló kifakult, foltos, poros, szakadt, hiányos és rendkívül gyenge megtartású, száraz, merev tapintású. Az alapszövet egészen kisebb-nagyobb hasadások láthatók, a karéjos részeken - különösen a fehér színű sávban - nagymértékben hiányos, foszlott. Az egész zászló gyűrött, deformálódott.

10. kép Felhasadt, hiányos alapszövet

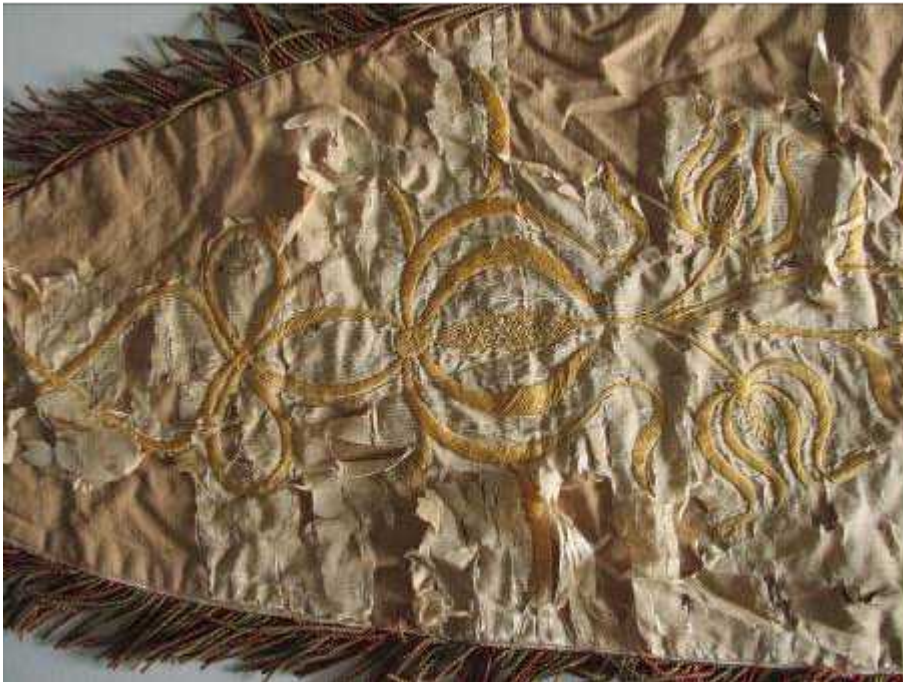
11. kép Hiányos, foszlott alapszövet

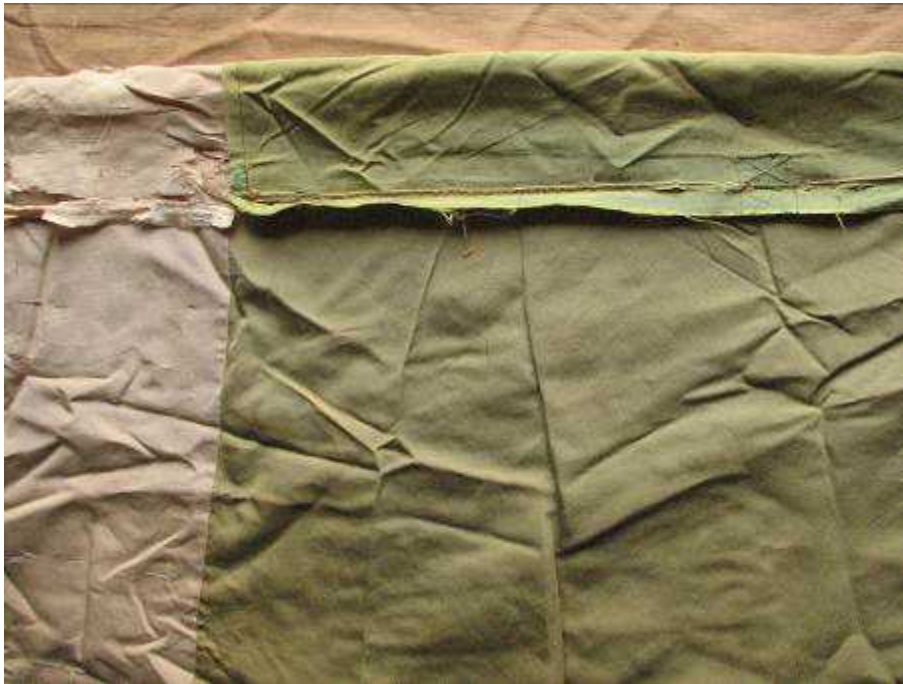
12. kép A zászló erősen gyűrött, kifakult alapszöveve

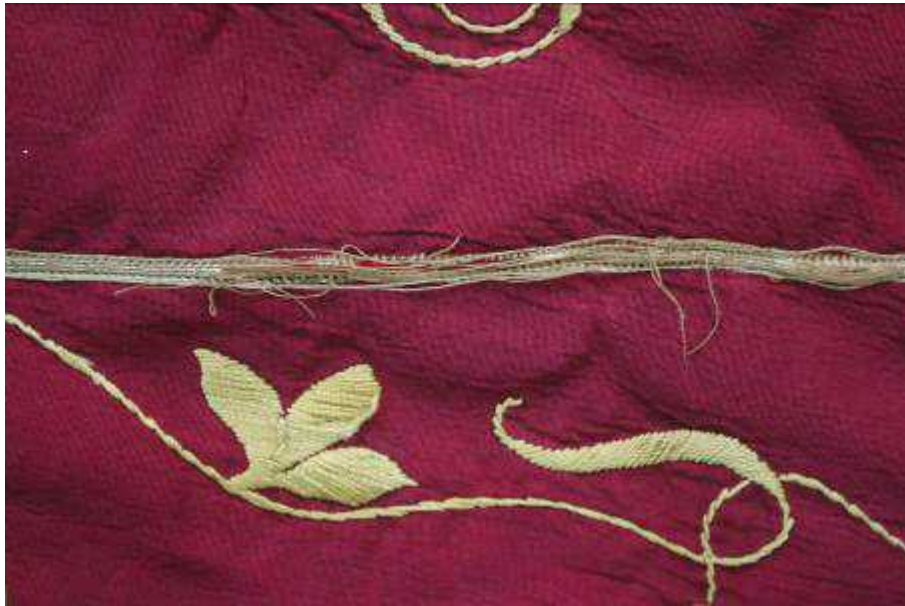
A hímzés néhány helyen felszakadt, kipergett, hiányos. A feliratokat keretező paszomány szintén szakadozott, sérült. A díszítő rojtsor kifakult, kopott, amely az egész zászló megjelenésére jellemző.

14. kép Felbomlott szövött szalag (részlet)

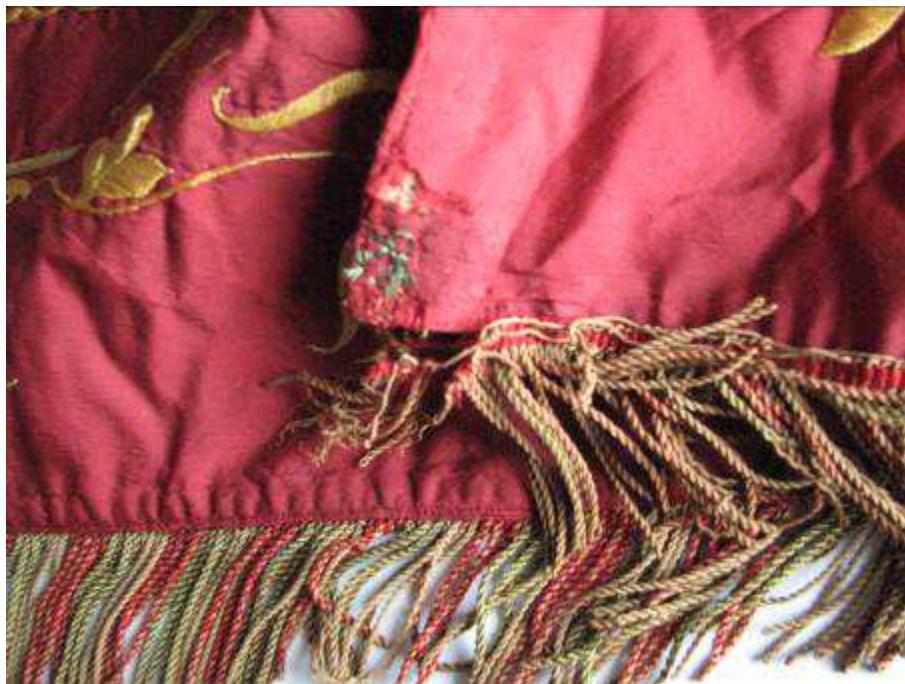
15. kép Kifakult, szakadt és hiányos rojt

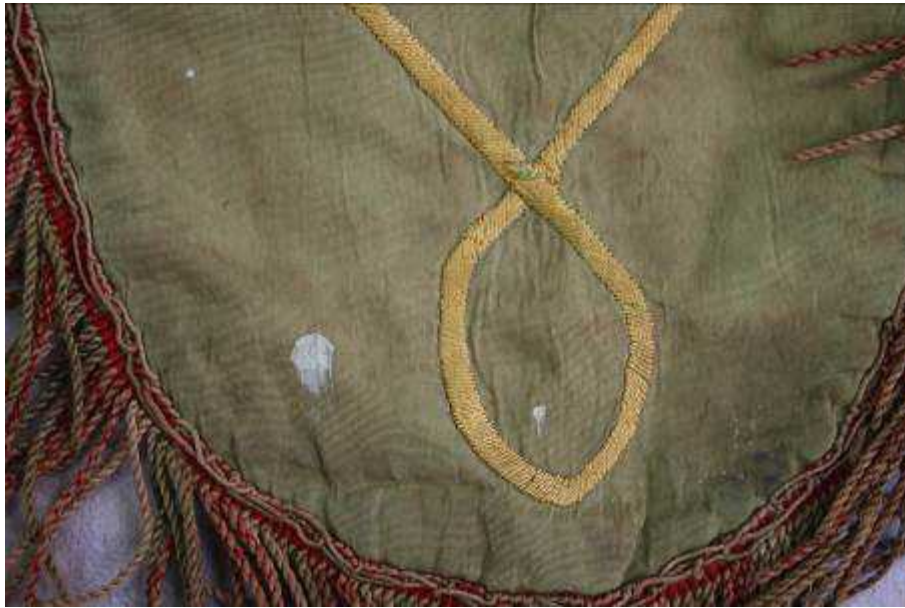
16. kép Szennyeződés a zöld selyemszöveten

A zászlólapok és a rojt tisztítását nedves szivacs segítségével, óvatos felületi tamponálással végeztem.

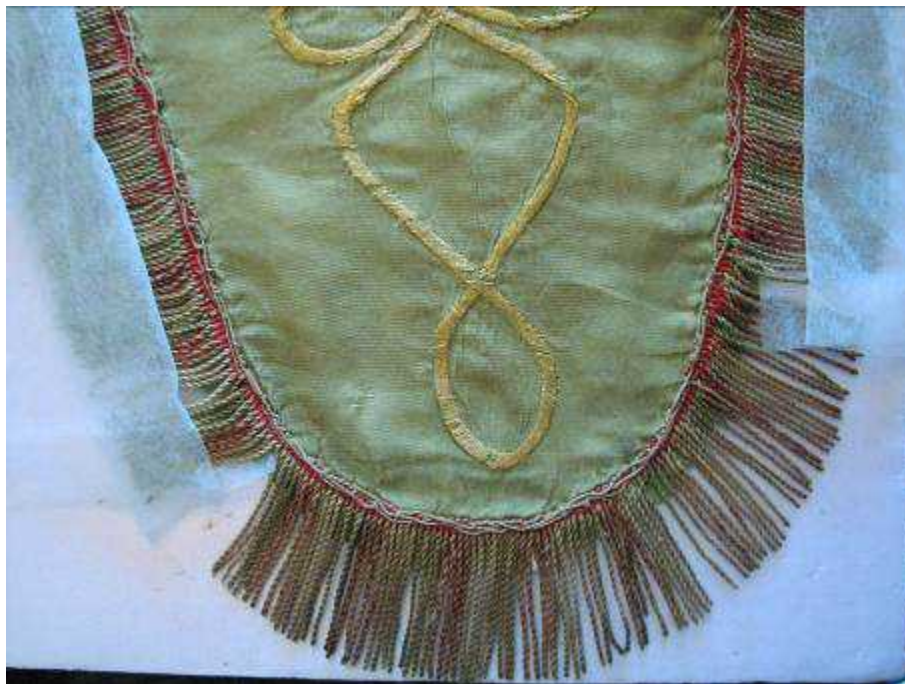
17. kép A zöld színű selyem tisztítás után

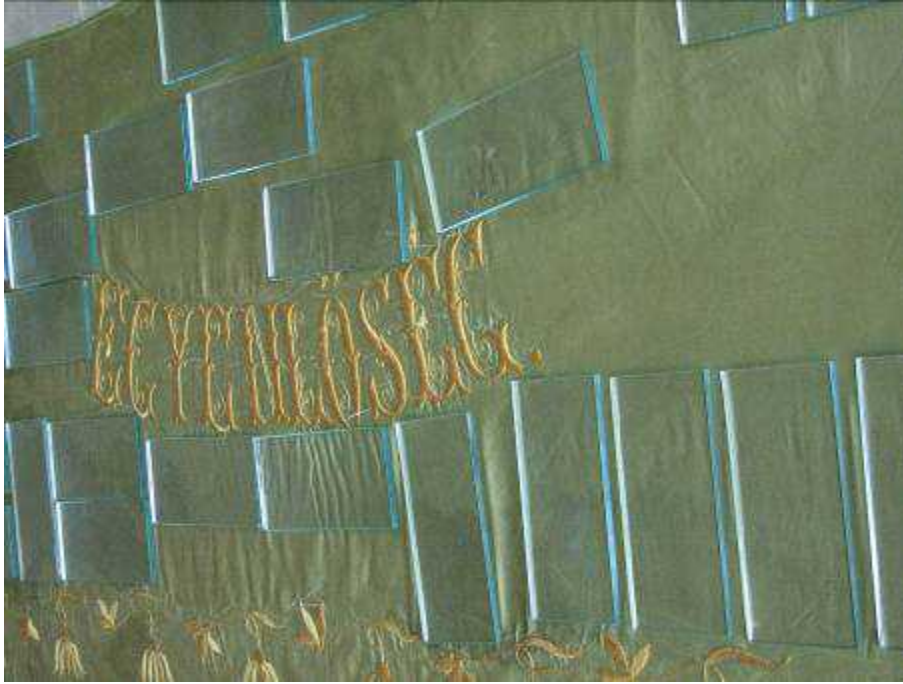
18. kép Tisztítás utáni rögzítés üveglapok és tűk segítségével

A nedves tisztítás után a zászlólapokat síkban kiterítve, formára igazítva, rozsdamentes tűvel rögzítve, üveglapokkal lesúlyozva szobahőmérsékleten megszáritottam.

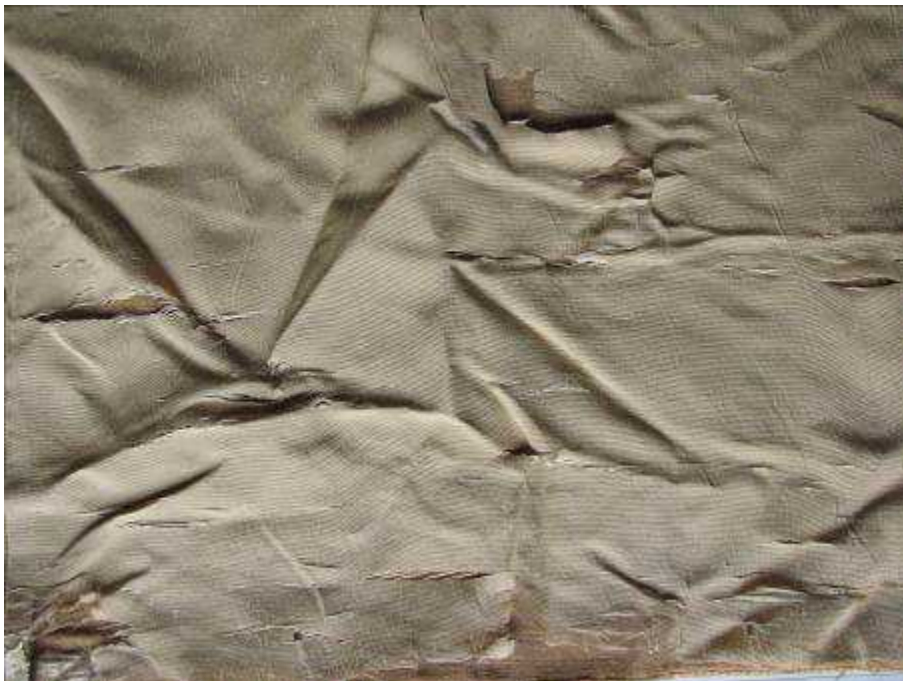
19. kép A zászló gyűrött alapszöveve tisztítás előtt

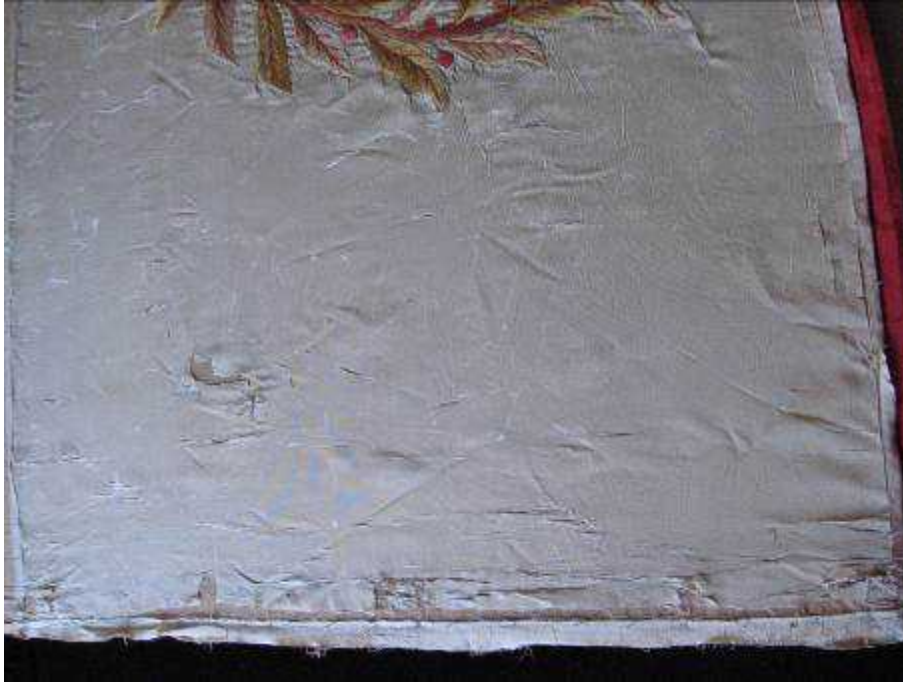
Az elvégzett tisztítás, szárítás után az erős gyűrődések, ráncok tompultak, a textil lágyabb, kellemesebb tapintásúvá vált. A szakadt, hiányos részeken a lebegő lánc- és vetülékfonalak megfelelő szálirányba rendeződtek.

20. kép Tisztítás után az erős gyűrődések tompultak

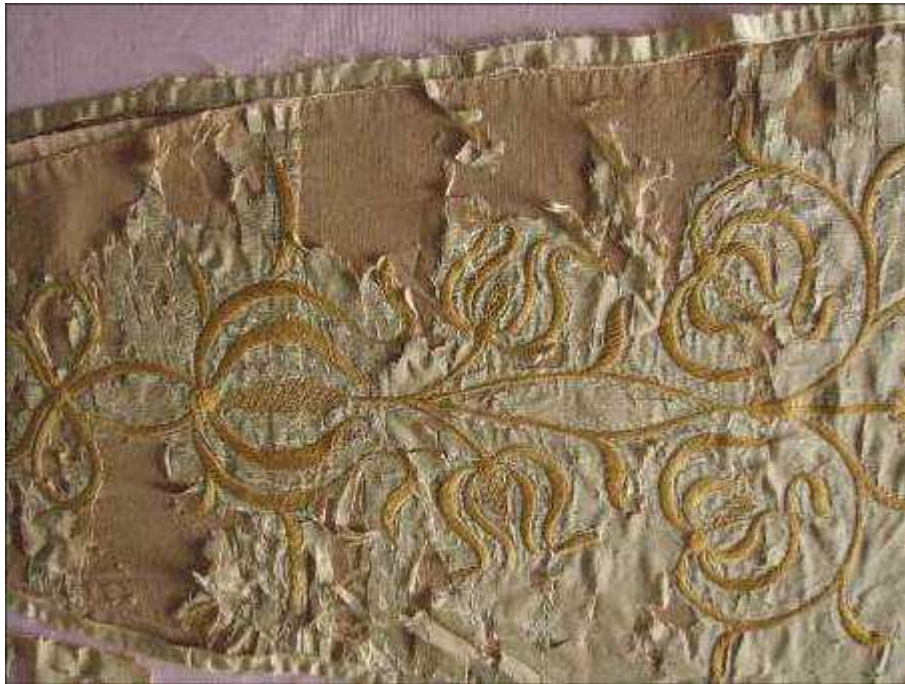
21. kép Szakadozott, hiányos selyem szövet

Részleges alátámasztást és kiegészítést alkalmaztam a zászló világos (fehér) színű sávjánál. Ezen a részen a selyemszövet rendkívül gyenge megtartású és nagymértékben sérült, hiányos volt. A meggyengült állapot miatt csak minimális mértékben volt alkalmazható átfogó öltés. A szakadt szövetszéleket több helyen apró tűzőöltéssel varrtam le. Végül a felületre selyem kreplin védőréteg helyeztem, amelyet a motívumok körvonala mentén tűzőöltéssel, illetve csúsztatott fércelő öltéssel, selyemszállal rögzítettem.

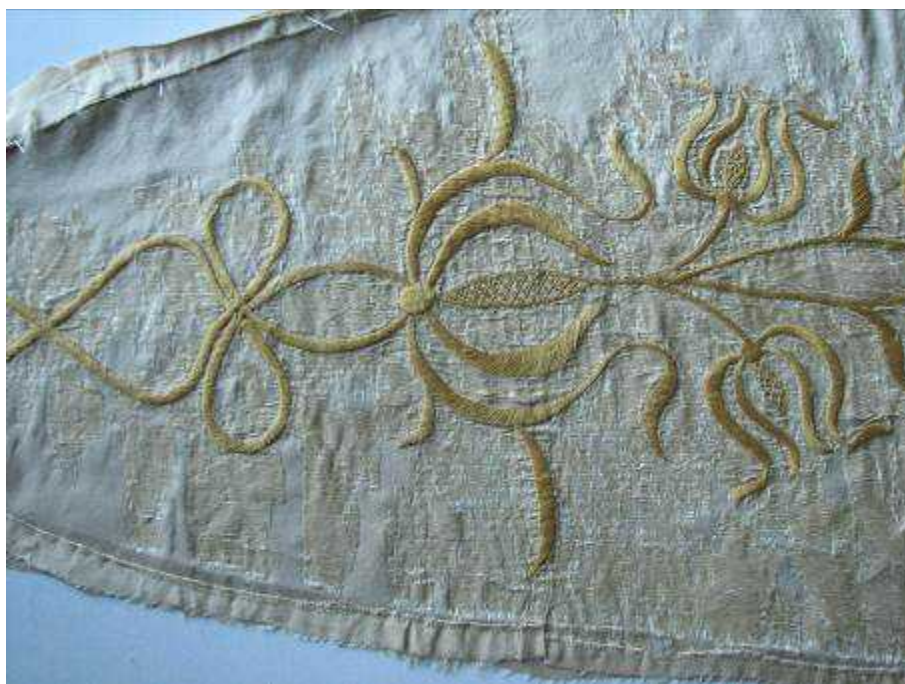
22. kép A károsodott selyem szövet átfogó öltéssel történő rögzítése

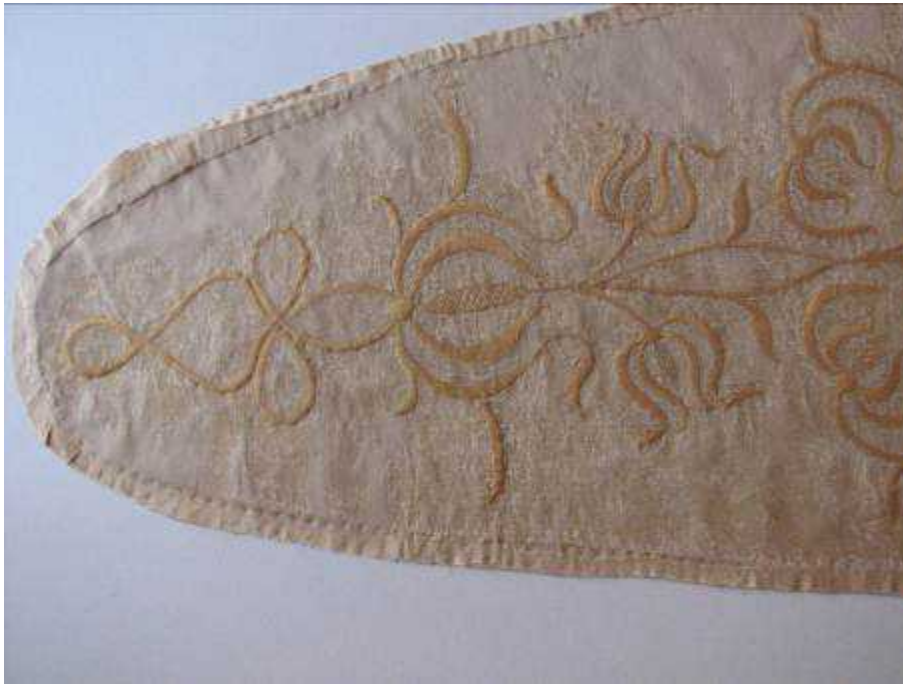
23. kép A sérült textil alátámasztás és kreplinnel történő lefedés után

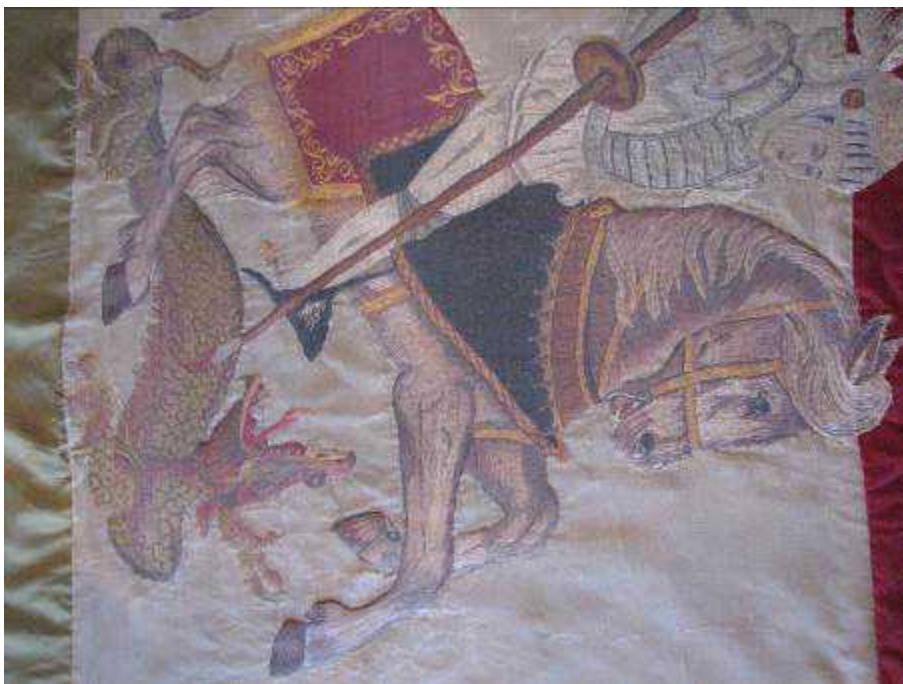
24. kép Védőréteg a hímzésen (a körvonalak mentén rögzítve)

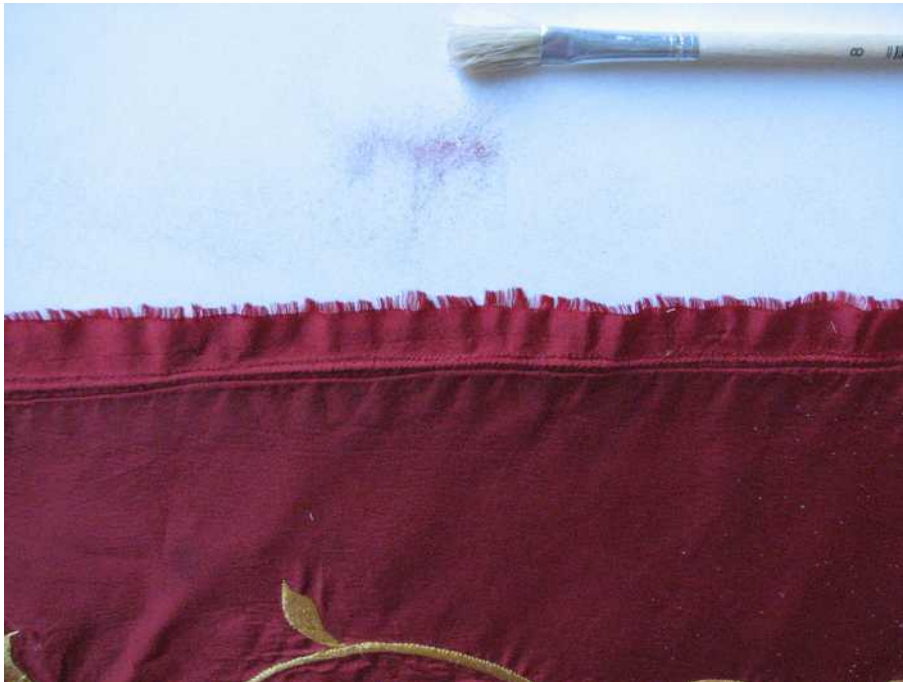
Az elvégzett varrókonzerválás, alátámasztás és felületi védőréteg elhelyezése után a zászló stabilabb állapotba került, a zászlólapok egymáshoz való rögzítését - az eredeti állapotnak megfelelően - mégsem végeztem el. Mind az alap- és bélelő textíliák, mind a hímzőfonalak

gyenge megtartásúak, kisebb fizikai hatásra is könnyen szakadnak, porlékonyak. A nehéz zászlólapok együttes mozgatása további károsodásokat okozna, ezért javaslom a két rész külön kezelését.

25. kép Az alapszövetből kipergő, porszerű szálanyag

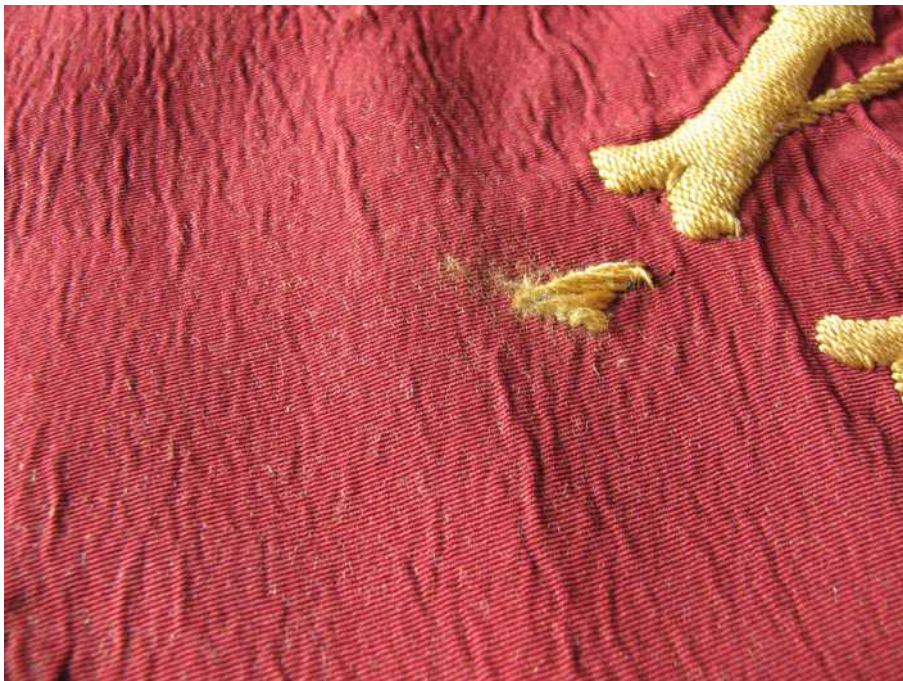
26. kép Gyenge megtartású, porlékony hímzőfonal

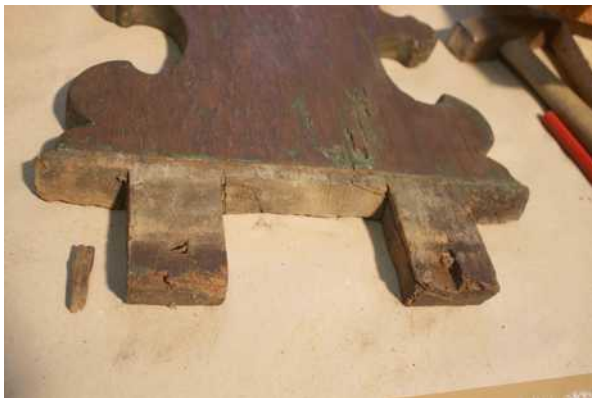
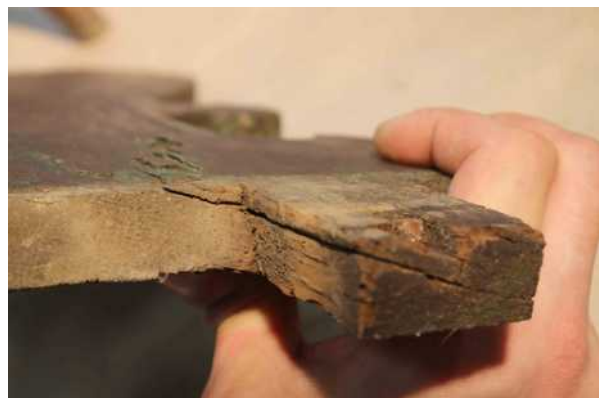
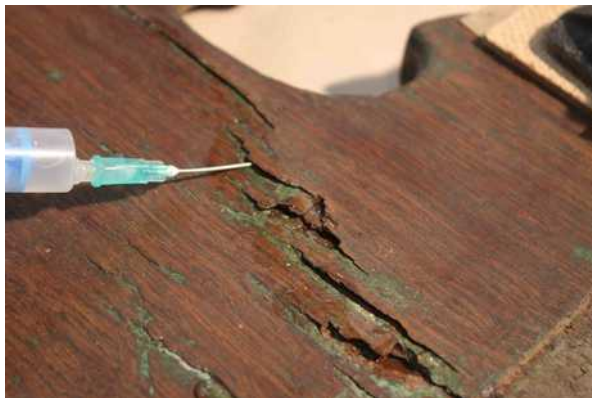
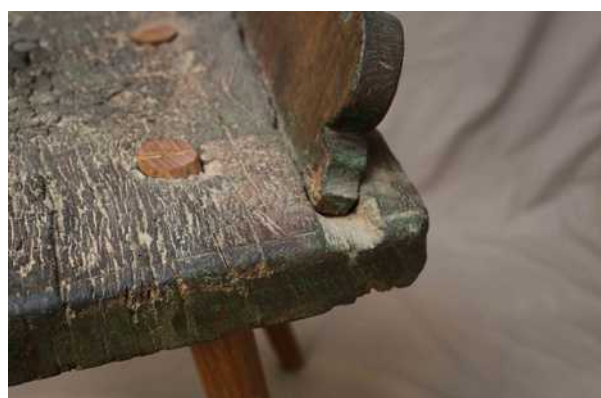
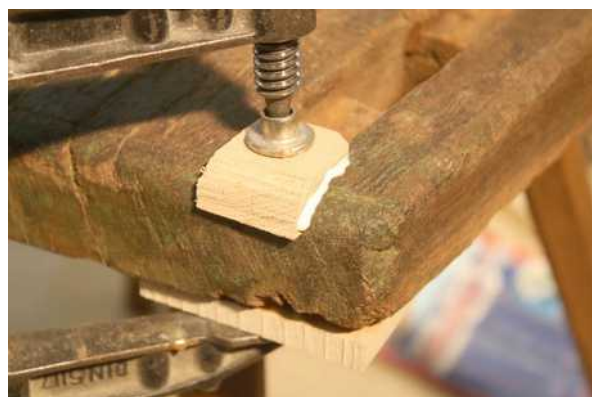
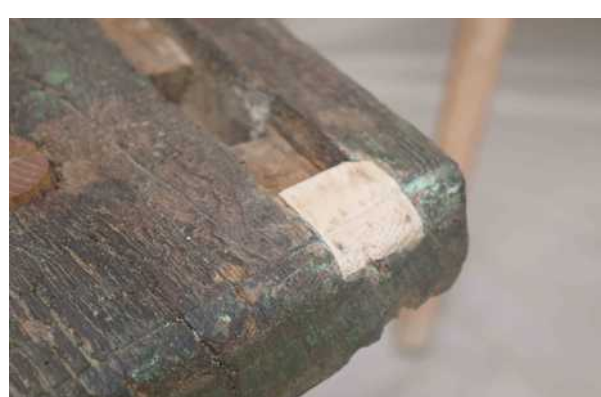
80.36.1. Szék

A 80.36.1-es leltári számú széket előzetesen már restaurálták. Egy utólagosan ráfestett zöld olajfestéket távolítottak el a felületről. A tisztítás során a legnagyobb problémát az előzetesen le nem tisztított festékréteg eltávolítása jelentette. A tisztítást oldószerpróbák során kikísérletezett diklór-metán oldattal sikerült elvégezni, szike segítségével.

Háttámla repedt csapolásait apró kiegészítésekkel szorítóhatás mellett poli-vinil-acetát alapú ragasztóval végeztük el.

Háttámla hasadozó rétegeinek visszarögzítése epoxy gyantával történt, fecskendezéses eljárással, szorítóhatás mellett.

Háttámla bal alsó csapolásánál, és az ülőlap jobb oldalánál a csapolás mentén készült kiegészítés. A kiegészítések formára igazítása kézi szerszámokkal történt.
