# Viski Károly Múzeum Kalocsa

Pályázati azonosító: 207134/00403

### Szakmai beszámoló

2022 július közepétől augusztus elejéig NKA-s pályázat keretében a *máriaházi templom régészeti feltárására került sor.*

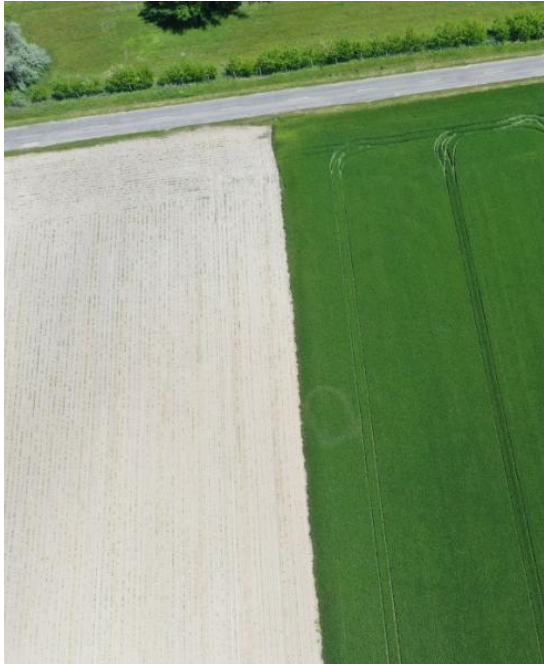
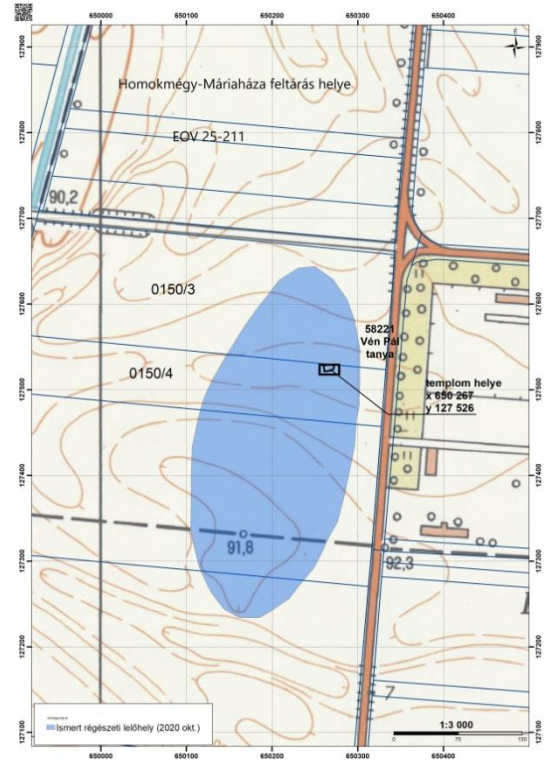
A máriaházi templom drónfelvételen és a feltárás helye

2020-ban a Kecskeméti Katona József Múzeum drónfelvételt készített a területről, ahol a búzában kirajzolódott a templom pontos helye. A felvételek alapján itt egy kisméretű, 10-12m X 5-6 m-es félköríves szentélyzáródású templom állt.

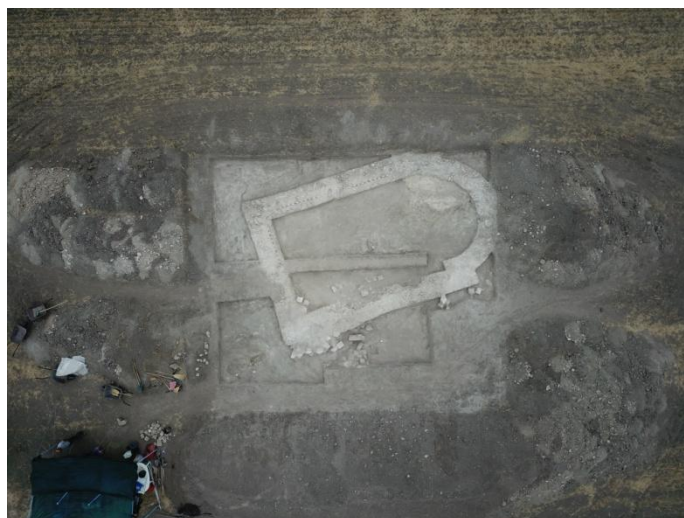
A három hetes feltárás során egy kisméretű, 12m hosszú, 6m széles patkóíves szentélyzáródású templom alapozása került napvilágra. Az alapozás szélessége a hajónál 100cm, a szentélyrésznél 90 cm.

A templom légifotója, 1. réteg

A templom tájolása ÉK-DNy. Alapozása réti mészkőből készült. Falazatát mészkő kváderekből és téglából építették fel. Megfigyeléseink alapján az újkorban a templomocska építőanyagát elhordták, beásások nyomai is megfigyelhetők voltak.

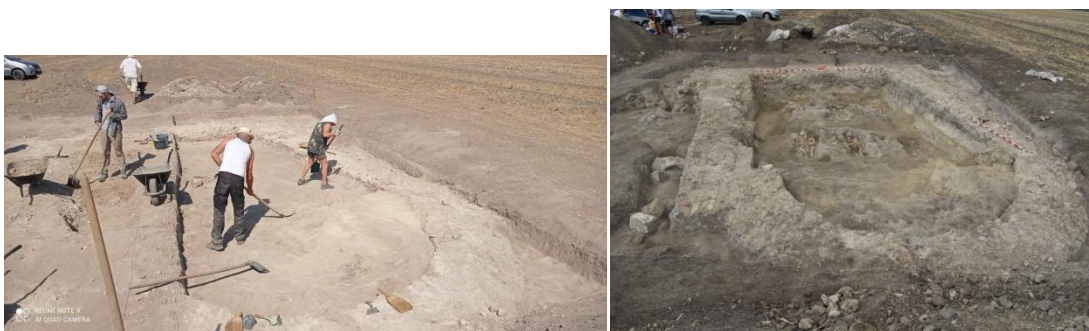
A szelvény a feltárás különböző fázisaiban
