## **Szakmai beszámoló A Somogyi-könyvtár egyedi, muzeális dokumentumainak restaurálása című pályázat megvalósításáról**

**Pályázati azonosító: 208111/19**

### **1. Beszámoló a Missale Pragense ex anno 1492 restaurálásáról**

## 2. Beszámoló a Szenci Molnár Albert Lexikon restaurálásáról

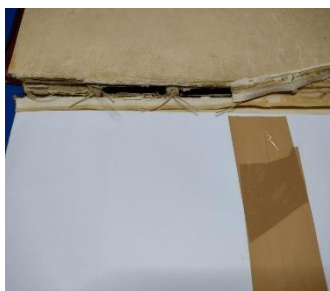
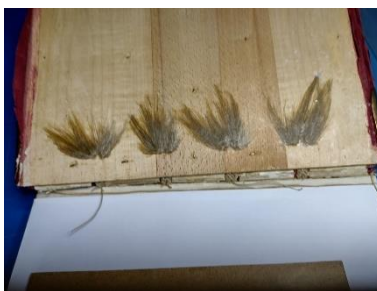
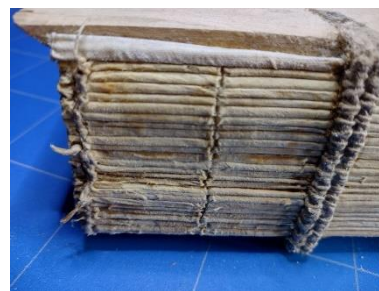
A kötéstáblák száraztisztítását követően, hogy a veretek és csatok levehetővé váljanak, az előzékeket kellett leválasztani a táblákról. Az előzékek tisztítása és száraz leválasztása után láthatóvá vált, hogy a táblákba vésett hornyokba bő enyvezéssel beragasztott bordazsinegek közül fejnél és lábánál is van egy-egy keresztmetszetében mélyen betörött, berepedt zsinórpár, ami összevarrással nem javítható. Ezt látva, szükségszerűvé vált, hogy az előzetesen tervezett részleges, csak a gerincre és a veretekre koncentráló terv nem tartható a fűzés feltárt sérülései miatt (13–15. fotó).

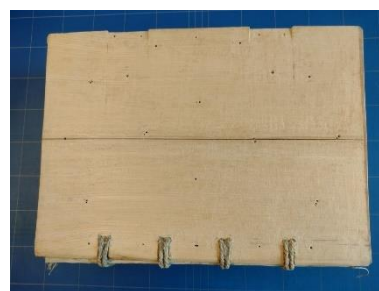
19. fotó

**Betáblázás.** Az előzék és a bársonyborítás lefejtése után látható lett, hogy a táblákat két rétegből állították össze. A külső, bársonyborítás felőli réteg hosszirányban megrepedt (18. fotó). A belső három részből összeállított falemezzréteggel javították és alakították ki a táblákat (21. fotó). A rétegek eltérő deformitását az anyagvastagság megőrzésével nem lehet kijavítani, csupán felületi csiszolással kismértékben korrigálni a több irányba hajló táblaszéleket (31. fotó). Az előkészített, letisztított táblák vissza lettek fűzve a bordazsinórokkal a könyvtestre. A fatáblák peremeinek pontos beállítását követően a kibolyhozott bordazsinórok rögzítése enyvezéssel történt. A táblák végső rögzítése a könyvtesthez a betáblázócsíkok kiragasztásával fejeződött be (32–33 fotó).

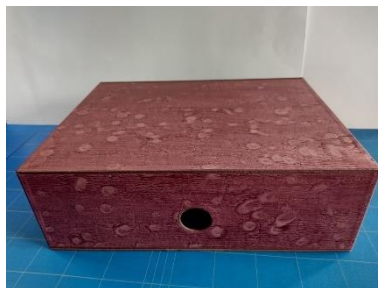
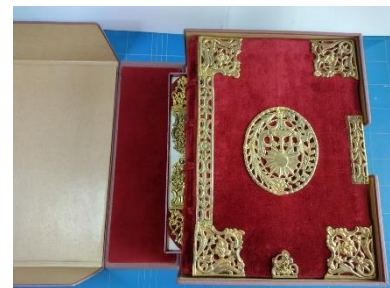
A törött csatokat csak ötvös szakember tudná megfelelő minőségben kijavítani. Amennyiben a későbbiekben kijavításuk megtörténik, felhelyezésüknek kötéstechnikai kifogása, ellenjavallata nincs. Azonban a táblák vetemedésével kialakult nagy nyílástávolság miatt záródásuk nem lehetséges, ezért nem ajánlott a visszahelyezésük, mert a nem záródó, lebegő csatok sérülése

ismét megtörténhet. A sérült csatok a restaurált kötethez készült tárolódoboz fiókjába lettek elhelyezve (41–42 fotó).

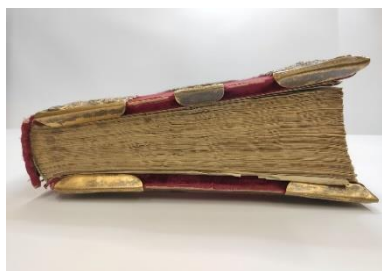
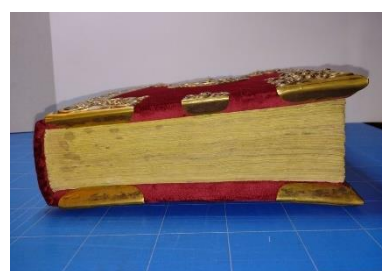
A kötet tábláinak nyílása restaurálás előtt és utána

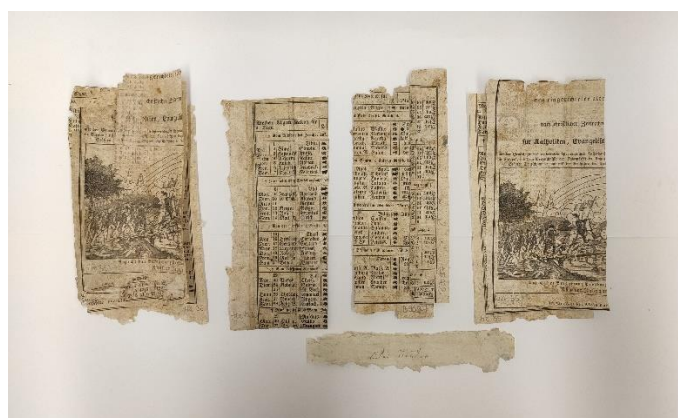
## A leemelt és megmentett eredeti betáblázócsíkok
